C2B DIAGNOSTICS

Résumé de l'expertise n° 24/IMO/2196

Commune : **38470 VINAY**

Périmètre de repérage : ... **MAISON**

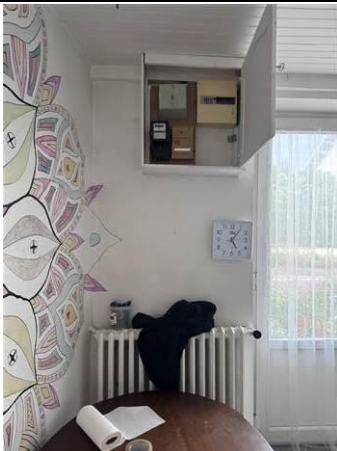
Photo PhEle001

Libellé de l'anomalie : B1.3 g Le dispositif assurant la coupure d'urgence est placé à plus de 1,80 m du sol fini et n'est pas accessible au moyen de marches ou d'une estrade.
Remarques : L'AGCP (Appareil Général de Commande et de Protection) est placé à une hauteur > à 1,80 m du sol fini ; Faire intervenir un électricien qualifié afin de déplacer l' AGCP ou créer une marche ou une estrade

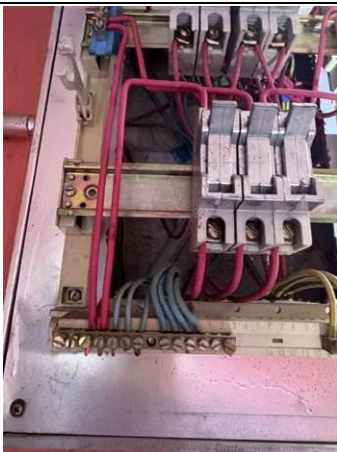
Photo PhEle002

Libellé de l'anomalie : B4.3 c Plusieurs circuits disposent d'un conducteur neutre commun dont les conducteurs ne sont pas correctement protégés contre les surintensités.
Remarques : Présence de conducteur(s) neutre(s) commun(s) à plusieurs circuits avec des conducteurs de phase non regroupés sous la même protection contre les surintensités ; Faire intervenir un électricien qualifié afin de regrouper les conducteurs de phase sous une même protection ou de supprimer le(s) conducteur(s) neutre(s) commun(s)

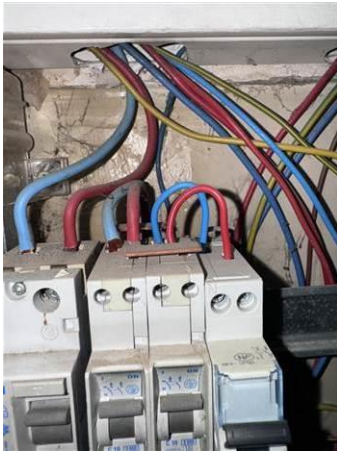
Photo PhEle003

Libellé de l'anomalie : B4.3 f3 A l'intérieur du tableau, la section d'au moins un conducteur alimentant les dispositifs de protection n'est pas adaptée au courant de réglage du disjoncteur de branchement.
Remarques : La section des conducteurs de pontage n'est pas en adéquation avec le courant de réglage du disjoncteur de branchement

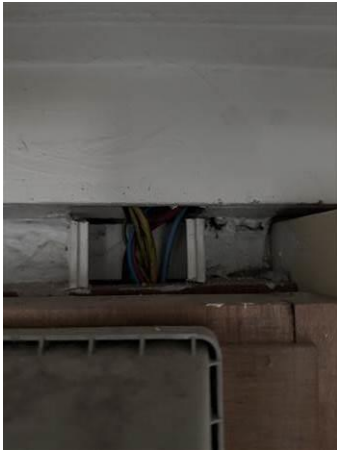
Photo PhEle005

Libellé de l'anomalie : B7.3 a L'Enveloppe d'au moins un matériel est manquante ou détériorée.
Remarques : Présence de matériel électrique en place dont l'enveloppe présente des détériorations ; Faire intervenir un électricien qualifié afin de remplacer les matériels présentant des détériorations

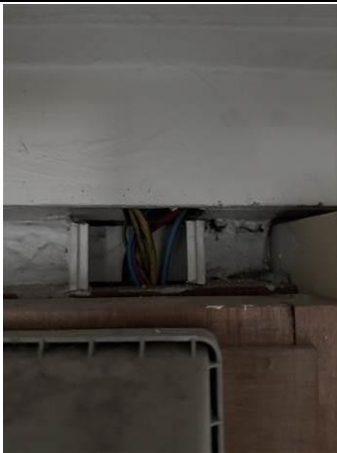
Photo PhEle006

Libellé de l'anomalie : B8.3 e Au moins un conducteur isolé n'est pas placé sur toute sa longueur dans un conduit, une goulotte ou une plinthe ou une huisserie, en matière isolante ou métallique, jusqu'à sa pénétration dans le matériel électrique qu'il alimente.
Remarques : Présence de conducteurs électriques non protégés mécaniquement ; Faire intervenir un électricien qualifié afin d'installer des protections mécanique sur les conducteurs non protégés

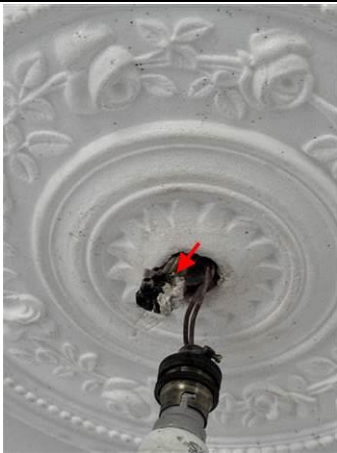
Photo PhEle007

Libellé de l'anomalie : B7.3 d L'installation électrique comporte au moins une connexion avec une partie active nue sous tension accessible.
Remarques : Présence de connexion de matériel électrique présentant des parties actives nues sous tension ; Faire intervenir un électricien qualifié afin de remplacer les matériels présentant des parties actives nues sous tension

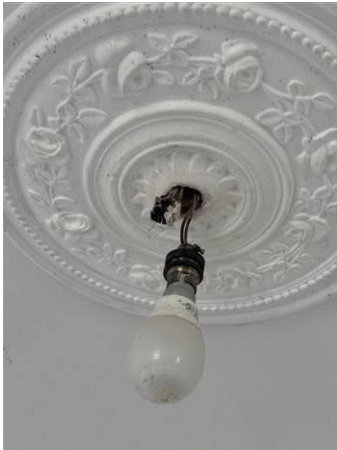
Photo PhEle008
 Libellé de l'anomalie : B8.3 a L'installation comporte au moins un matériel électrique vétuste.
 Remarques : Présence de matériel électrique vétuste (douilles, interrupteurs, socles de prise...) ; Faire intervenir un électricien qualifié afin de remplacer les matériels électriques vétustes

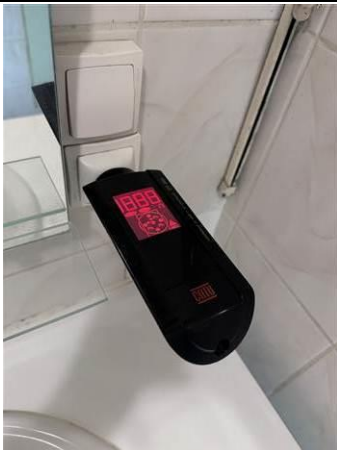
Photo PhEle009
 Libellé de l'anomalie : B5.3 a Locaux contenant une baignoire ou une douche : la continuité électrique de la liaison équipotentielle supplémentaire, reliant les éléments conducteurs et les masses des matériels électriques, n'est pas satisfaisante (résistance supérieure à 2 ohms).
 Remarques : La LES (Liaison Equipotentielle Supplémentaire) est incomplète ; Faire intervenir un électricien qualifié afin de compléter la LES

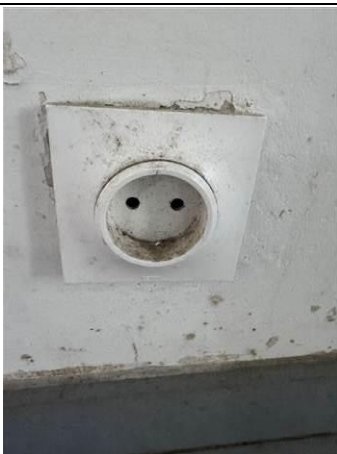
Photo PhEle010
 Libellé de l'anomalie : B3.3.6 a1 Au moins un socle de prise de courant ne comporte pas de broche de terre.
 Remarques : Présence de circuits électriques non équipés de conducteurs de protection ; Faire intervenir un électricien qualifié afin d'installer des conducteurs de protection sur les circuits qui n'en sont pas équipés

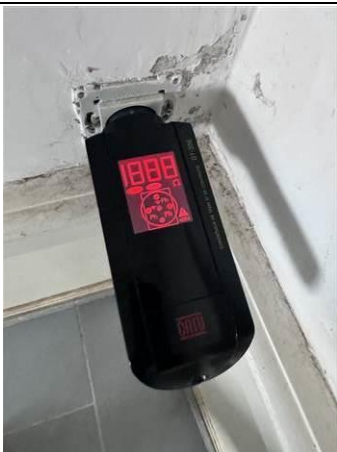
Photo PhEle011
 Libellé de l'anomalie : B3.3.6 a2 Au moins un socle de prise de courant comporte une broche de terre non reliée à la terre.
 Remarques : Présence de circuits électriques non équipés de conducteurs de protection ; Faire intervenir un électricien qualifié afin d'installer des conducteurs de protection sur les circuits qui n'en sont pas équipés

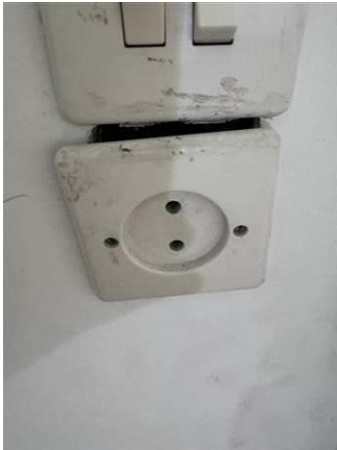
Photo PhEle012

Libellé de l'information complémentaire : B11 b2 Au moins un socle de prise de courant n'est pas de type à obturateur
Remarques : Présence de socles de prises non équipés d'obturateur ; Faire intervenir un électricien qualifié afin de remplacer les socles de prises non équipés d'obturateur par des socles de prises à obturateur

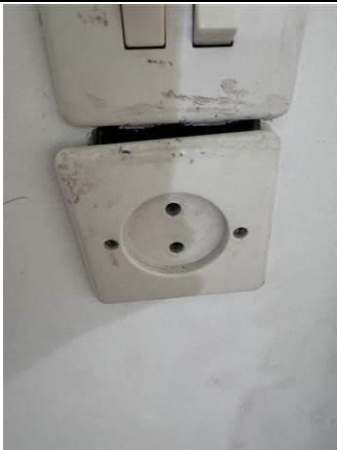
Photo PhEle013

Libellé de l'information complémentaire : B11 c2 Au moins un socle de prise de courant ne possède pas un puits de 15 mm.

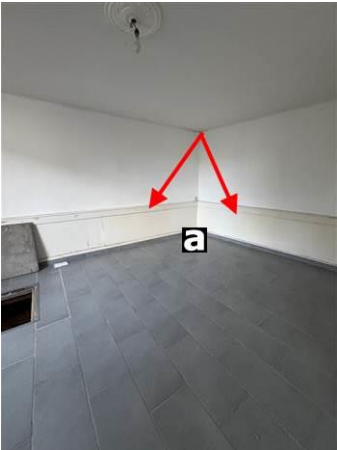
Localisation	Identifiant + Description	Conclusion (justification)	Etat de conservation** et préconisations*	Photo
Salon / séjour	<p><u>Identifiant:</u> M001 <u>Description:</u> Panneaux de cloisons lisses ou moulurées, préfabriquées ou non <u>Composant de la construction:</u> 3 - Parois verticales intérieures - Cloisons sèches (assemblées, préfabriquées) <u>Partie à sonder:</u> Panneaux de cloisons lisses ou moulurées, préfabriquées ou non <u>Liste selon annexe.13-9 du CSP:</u> B <u>Localisation sur croquis:</u> M001</p>	Présence d'amiante (sur jugement de l'opérateur)	<p>Matériau dégradé (étendue ponctuelle)</p> <p>Résultat AC1**</p> <p>Préconisation : Il est recommandé de réaliser une action corrective de premier niveau.</p>

<p>Photo n° PhA001 Localisation : Salon / séjour Ouvrage : 3 - Parois verticales intérieures - Cloisons sèches (assemblées, préfabriquées) Partie d'ouvrage : Panneaux de cloisons lisses ou moulurées, préfabriquées ou non Description : Panneaux de cloisons lisses ou moulurées, préfabriquées ou non Localisation sur croquis : M001</p>

Dossier n° 24/IMO/2196
Date de l'évaluation : 22/10/2024
Bâtiment / local ou zone homogène : Salon / séjour
Identifiant Matériau : M001
Matériau : Panneaux de cloisons lisses ou moulurées, préfabriquées ou non
Résultat AC1 : Il est recommandé de réaliser une action corrective de premier niveau.

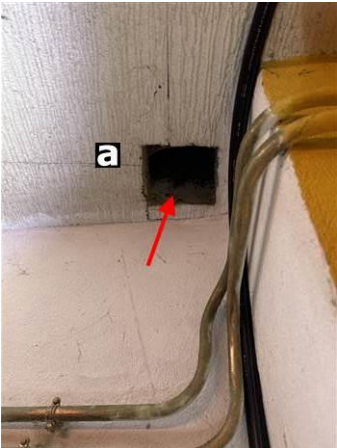
Localisation	Identifiant + Description	Conclusion (justification)	Etat de conservation** et préconisations*	Photo
Chaufferie	<p>Identifiant: M002 Description: Conduit en fibres-ciment Composant de la construction: 6 - Conduits et accessoires intérieurs - Conduits de fluides (air, eau, vapeur, fumée, échappement, autres fluides) Partie à sonder: Conduit en fibres-ciment Liste selon annexe.13-9 du CSP: B Localisation sur croquis: M002</p>	Présence d'amiante (sur jugement de l'opérateur)	<p>Matériau dégradé (étendue ponctuelle)</p> <p>Résultat EP**</p> <p>Préconisation : Il est recommandé de réaliser une évaluation périodique.</p>

<p>Photo n° PhA002 Localisation : Chaufferie Ouvrage : 6 - Conduits et accessoires intérieurs - Conduits de fluides (air, eau, vapeur, fumée, échappement, autres fluides) Partie d'ouvrage : Conduit en fibres-ciment Description : Conduit en fibres-ciment Localisation sur croquis : M002</p>

Dossier n° 24/IMO/2196
Date de l'évaluation : 22/10/2024
Bâtiment / local ou zone homogène : Chaufferie
Identifiant Matériau : M002
Matériau : Conduit en fibres-ciment
Résultat EP : Il est recommandé de réaliser une évaluation périodique.

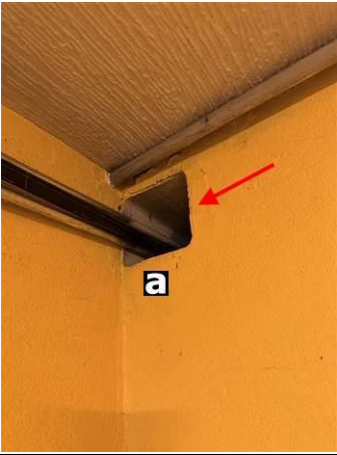
<p>Identifiant: M003 Description: Conduit en fibres-ciment Composant de la construction: 6 - Conduits et accessoires intérieurs - Conduits de fluides (air, eau, vapeur, fumée, échappement, autres fluides) Partie à sonder: Conduit en fibres-ciment Liste selon annexe.13-9 du CSP: B Localisation sur croquis: M003</p>	Présence d'amiante (sur jugement de l'opérateur)	<p>Matériau dégradé (étendue ponctuelle)</p> <p>Résultat EP**</p> <p>Préconisation : Il est recommandé de réaliser une évaluation périodique.</p>

<p>Photo n° PhA003 Localisation : Chaufferie Ouvrage : 6 - Conduits et accessoires intérieurs - Conduits de fluides (air, eau, vapeur, fumée, échappement, autres fluides) Partie d'ouvrage : Conduit en fibres-ciment Description : Conduit en fibres-ciment Localisation sur croquis : M003</p>

Dossier n° 24/IMO/2196
Date de l'évaluation : 22/10/2024
Bâtiment / local ou zone homogène : Chaufferie
Identifiant Matériau : M003
Matériau : Conduit en fibres-ciment
Résultat EP : Il est recommandé de réaliser une évaluation périodique.

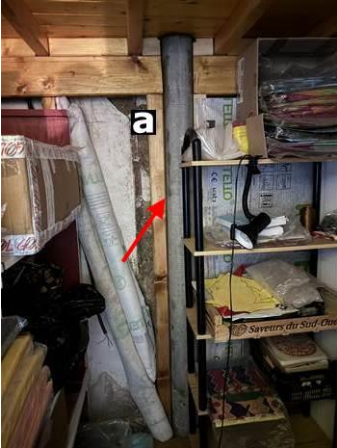
Salle de jeux	<p>Identifiant: M004 Description: Conduit en fibres-ciment Composant de la construction: 6 - Conduits et accessoires intérieurs - Conduits de fluides (air, eau, vapeur, fumée, échappement, autres fluides) Partie à sonder: Conduit en fibres-ciment Liste selon annexe.13-9 du CSP: B Localisation sur croquis: M004</p>	Présence d'amiante (sur jugement de l'opérateur)	<p>Matériau non dégradé</p> <p>Résultat EP**</p> <p>Préconisation : Il est recommandé de réaliser une évaluation périodique.</p>

<p>Photo n° PhA004 Localisation : Salle de jeux Ouvrage : 6 - Conduits et accessoires intérieurs - Conduits de fluides (air, eau, vapeur, fumée, échappement, autres fluides) Partie d'ouvrage : Conduit en fibres-ciment Description : Conduit en fibres-ciment Localisation sur croquis : M004</p>
