Résumé de l'expertise n° 23/IMO/0934

Adresse :..... **42 RUE DOYEN GOSSE**

Commune :..... **38600 FONTAINE**

Périmètre de repérage :.... **APPARTEMENT**

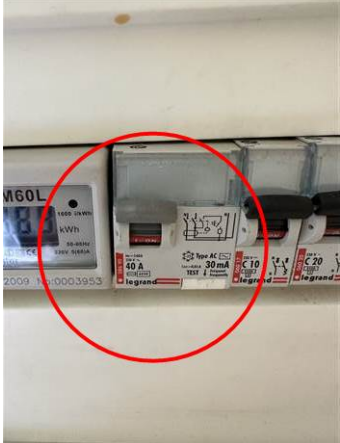
N° Article (1)	Libellé et localisation (*) des anomalies	N° Article (2)	Libellé des mesures compensatoires (3) correctement mises en œuvre	Photos
B4.3 j1	<p>Le courant assigné de l'interrupteur différentiel placé en aval du disjoncteur de branchement n'est pas adapté.</p> <p>Remarques : Le courant assigné (calibre) des interrupteurs différentiels placés en aval du disjoncteur de branchement est inadapté ; Faire intervenir un électricien qualifié afin de remplacer les interrupteurs différentiels existants par des interrupteurs différentiels dont le courant assigné est adapté</p>

<p>Photo PhEle001 Libellé de l'anomalie : B4.3 j1 Le courant assigné de l'interrupteur différentiel placé en aval du disjoncteur de branchement n'est pas adapté. Remarques : Le courant assigné (calibre) des interrupteurs différentiels placés en aval du disjoncteur de branchement est inadapté ; Faire intervenir un électricien qualifié afin de remplacer les interrupteurs différentiels existants par des interrupteurs différentiels dont le courant assigné est adapté</p>

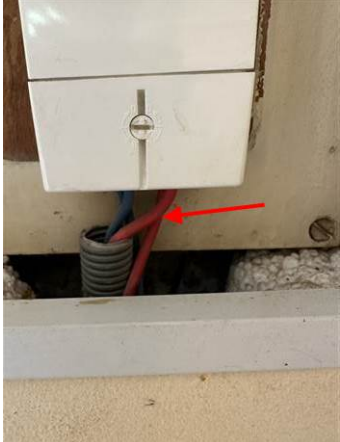
B8.3 e	<p>Au moins un conducteur isolé n'est pas placé sur toute sa longueur dans un conduit, une goulotte ou une plinthe ou une huisserie, en matière isolante ou métallique, jusqu'à sa pénétration dans le matériel électrique qu'il alimente.</p> <p>Remarques : Présence de conducteurs électriques non protégés mécaniquement ; Faire intervenir un électricien qualifié afin d'installer des protections mécanique sur les conducteurs non protégés</p>

<p>Photo PhEle002 Libellé de l'anomalie : B8.3 e Au moins un conducteur isolé n'est pas placé sur toute sa longueur dans un conduit, une goulotte ou une plinthe ou une huisserie, en matière isolante ou métallique, jusqu'à sa pénétration dans le matériel électrique qu'il alimente. Remarques : Présence de conducteurs électriques non protégés mécaniquement ; Faire intervenir un électricien qualifié afin d'installer des protections mécanique sur les conducteurs non protégés</p>

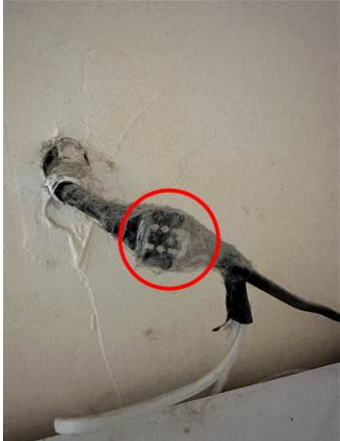
B7.3 d	<p>L'installation électrique comporte au moins une connexion avec une partie active nue sous tension accessible.</p> <p>Remarques : Présence de connexion de matériel électrique présentant des parties actives nues sous tension ; Faire intervenir un électricien qualifié afin de remplacer les matériels présentant des parties actives nues sous tension</p>

<p>Photo PhEle003 Libellé de l'anomalie : B7.3 d L'installation électrique comporte au moins une connexion avec une partie active nue sous tension accessible. Remarques : Présence de connexion de matériel électrique présentant des parties actives nues sous tension ; Faire intervenir un électricien qualifié afin de remplacer les matériels présentant des parties actives nues sous tension</p>
