C2B DIAGNOSTICS

Résumé de l'expertise n° 23/IMO/0931

Adresse :..... **42 RUE DOYEN GOSSE**

Commune :..... **38600 FONTAINE**

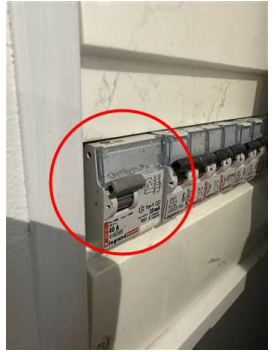
N° Article (1)	Libellé et localisation (*) des anomalies	N° Article (2)	Libellé des mesures compensatoires (3) correctement mises en œuvre	Photos
B4.3 j1	<p>Le courant assigné de l'interrupteur différentiel placé en aval du disjoncteur de branchement n'est pas adapté.</p> <p>Remarques : Le courant assigné (calibre) des interrupteurs différentiels placés en aval du disjoncteur de branchement est inadapté ; Faire intervenir un électricien qualifié afin de remplacer les interrupteurs différentiels existants par des interrupteurs différentiels dont le courant assigné est adapté</p>

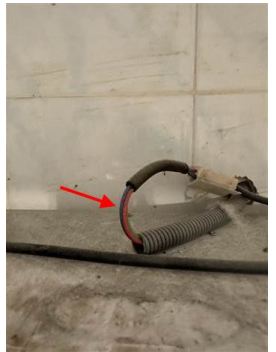
B8.3 e	<p>Au moins un conducteur isolé n'est pas placé sur toute sa longueur dans un conduit, une goulotte ou une plinthe ou une huisserie, en matière isolante ou métallique, jusqu'à sa pénétration dans le matériel électrique qu'il alimente.</p> <p>Remarques : Présence de conducteurs électriques non protégés mécaniquement ; Faire intervenir un électricien qualifié afin d'installer des protections mécanique sur les conducteurs non protégés</p>

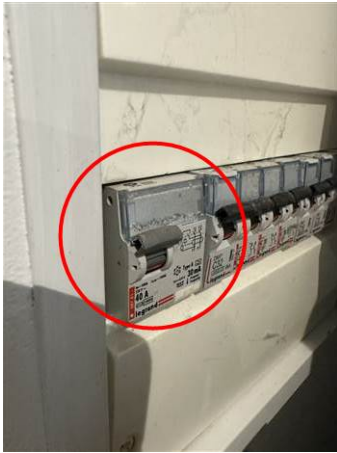
Photo PhEle001

Libellé de l'anomalie : B4.3 j1 Le courant assigné de l'interrupteur différentiel placé en aval du disjoncteur de branchement n'est pas adapté.
Remarques : Le courant assigné (calibre) des interrupteurs différentiels placés en aval du disjoncteur de branchement est inadapté ; Faire intervenir un électricien qualifié afin de remplacer les interrupteurs différentiels existants par des interrupteurs différentiels dont le courant assigné est adapté

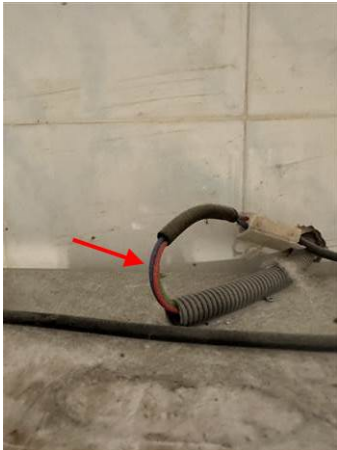
Photo PhEle002

Libellé de l'anomalie : B8.3 e Au moins un conducteur isolé n'est pas placé sur toute sa longueur dans un conduit, une goulotte ou une plinthe ou une huisserie, en matière isolante ou métallique, jusqu'à sa pénétration dans le matériel électrique qu'il alimente.
Remarques : Présence de conducteurs électriques non protégés mécaniquement ; Faire intervenir un électricien qualifié afin d'installer des protections mécanique sur les conducteurs non protégés
