Résumé de l'expertise n° 23/IMO/0937

Adresse : **42 RUE DOYEN GOSSE**

Commune : **38600 FONTAINE**

Périmètre de repérage : **APPARTEMENT**

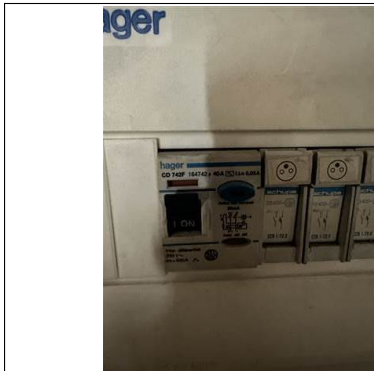
Photo PhEle001

Libellé de l'anomalie : B4.3 j1 Le courant assigné de l'interrupteur différentiel placé en aval du disjoncteur de branchement n'est pas adapté.
Remarques : Le courant assigné (calibre) des interrupteurs différentiels placés en aval du disjoncteur de branchement est inadapté ; Faire intervenir un électricien qualifié afin de remplacer les interrupteurs différentiels existants par des interrupteurs différentiels dont le courant assigné est adapté

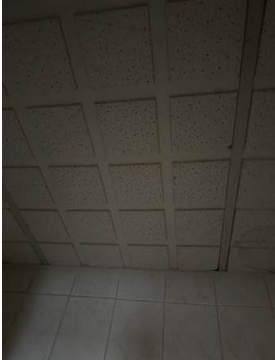
Localisation	Identifiant + Description	Photo
Chambre 2	<p>Identifiant: M002 Réf. échantillon: P002 Réf. laboratoire: IT112308-9091 Description: Panneaux et plaques Composant de la construction: 4 - Plafonds et faux plafonds - Faux plafonds Partie à sonder: Panneaux et plaques Liste selon annexe.13-9 du CSP: A Localisation sur croquis: M002</p>
