DIAGNOSYS

Constat de risque d'exposition au plomb CREP

Numéro de dossier : 22/IMO/6903
Norme méthodologique employée : AFNOR NF X46-030
Arrêté d'application : Arrêté du 19 août 2011
Date du repérage : 17/10/2022

Adresse du bien immobilier	38690 BEVENAIS
Description de l'ensemble immobilier	Habitation (maison individuelle) Maison
Année de construction	< 1949
Localisation du bien objet de la mission	Ce bien ne fait pas partie d'une copropriété
Nom et coordonnées du propriétaire ou du syndicat de copropriété (dans le cas du CREP sur parties communes)	
L'occupant est :	Le propriétaire
Date(s) de la visite faisant l'objet du CREP	17/10/2022
Croquis du bien immobilier objet de la mission	Voir partie « 5 Résultats des mesures »

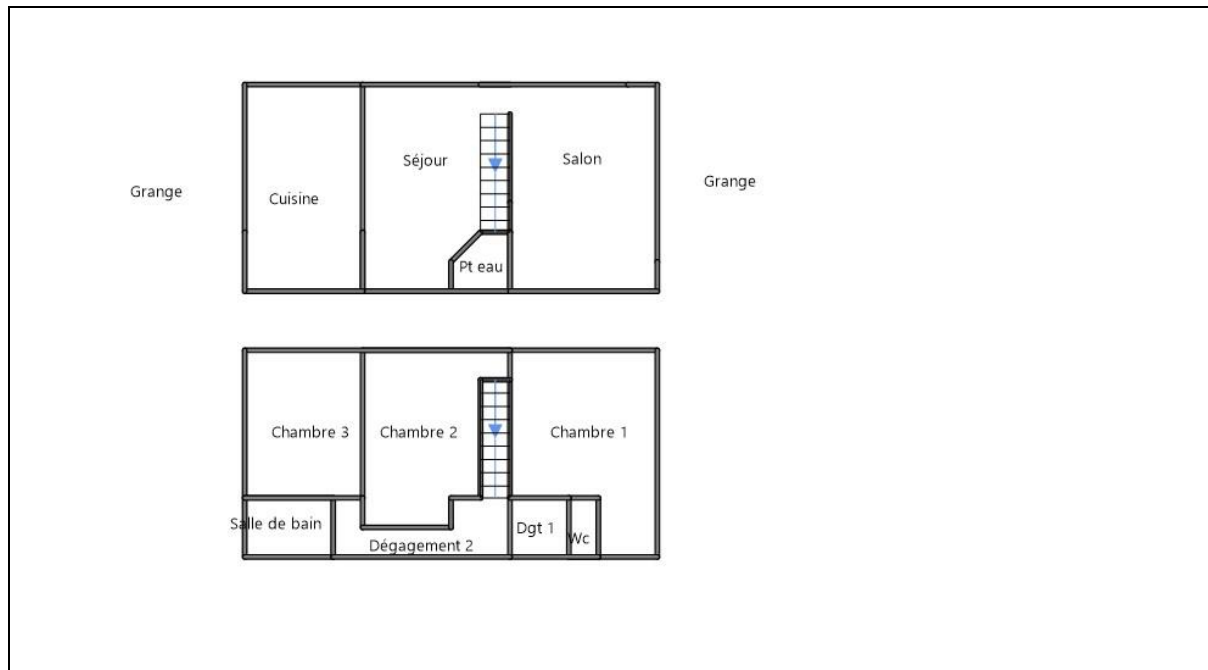
Localisation des mesures sur croquis de repérage

Afin de faciliter la localisation des mesures, l'auteur du constat divise chaque local en plusieurs zones, auxquelles il attribue une lettre (A, B, C ...) selon la convention décrite ci-dessous.

La convention d'écriture sur le croquis et dans le tableau des mesures est la suivante :

- la zone de l'accès au local est nommée «A» et est reportée sur le croquis. Les autres zones sont nommées «B», «C», «D», ... dans le sens des aiguilles d'une montre ;
- la zone «plafond» est indiquée en clair.
