Résumé de l'expertise n° 23/IMO/1353

Adresse :..... **AVENUE JULES RAVAT**

Commune :..... **38500 VOIRON**

Périmètre de repérage :.... **APPARTEMENT CAVE GARAGE**

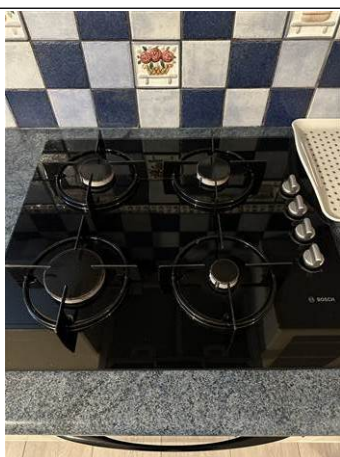
Photo n° PhGaz001
Localisation : Cuisine
Cuisinière BOSCH (Type : Non raccordé)

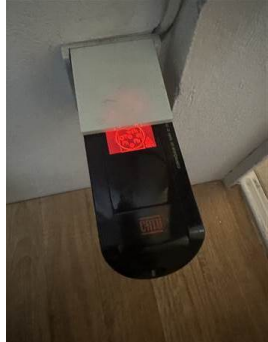
B3.3.6 a2	<p>Au moins un socle de prise de courant comporte une broche de terre non reliée à la terre. Remarques : Présence de circuits électriques non équipés de conducteurs de protection ; Faire intervenir un électricien qualifié afin d'installer des conducteurs de protection sur les circuits qui n'en sont pas équipés</p>

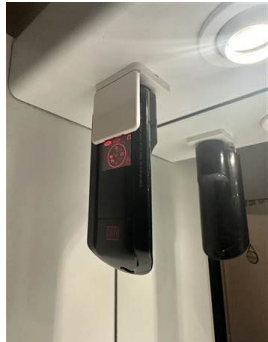
B5.3 a	<p>Locaux contenant une baignoire ou une douche : la continuité électrique de la liaison équipotentielle supplémentaire, reliant les éléments conducteurs et les masses des matériels électriques, n'est pas satisfaisante (résistance supérieure à 2 ohms). Remarques : La LES (Liaison Equipotentielle Supplémentaire) est incomplète ; Faire intervenir un électricien qualifié afin de compléter la LES</p>

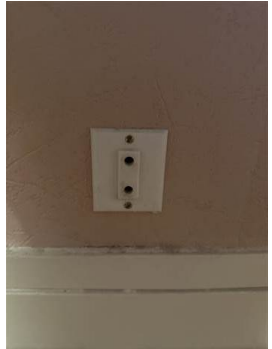
N° Article (1)	Libellé et localisation (*) des anomalies	N° Article (2)	Libellé des mesures compensatoires (3) correctement mises en œuvre	Photos
B8.3 a	L'installation comporte au moins un matériel électrique vétuste. Remarques : Présence de matériel électrique vétuste (douilles, interrupteurs, socles de prise...) ; Faire intervenir un électricien qualifié afin de remplacer les matériels électriques vétustes

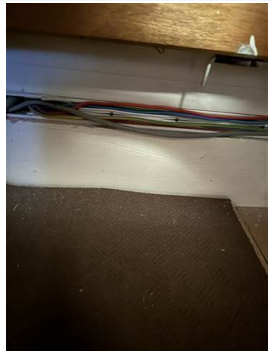
B8.3 e	Au moins un conducteur isolé n'est pas placé sur toute sa longueur dans un conduit, une goulotte ou une plinthe ou une huisserie, en matière isolante ou métallique, jusqu'à sa pénétration dans le matériel électrique qu'il alimente. Remarques : Présence de conducteurs électriques non protégés mécaniquement ; Faire intervenir un électricien qualifié afin d'installer des protections mécanique sur les conducteurs non protégés
