C2B DIAGNOSTICS

Résumé de l'expertise n° 24/IMO/1774

Commune : **38140 RIVES**

Périmètre de repérage : **MAISON**

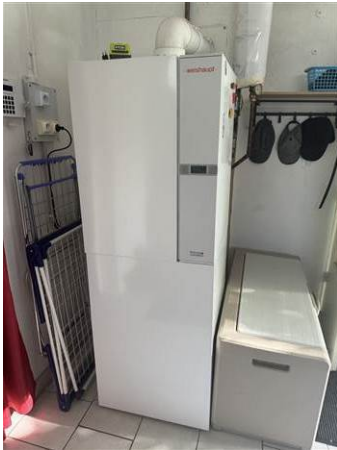
Photo n° PhGaz001
Localisation : Chaufferie
Chaudière WEISHAUP (Type : Etanche)

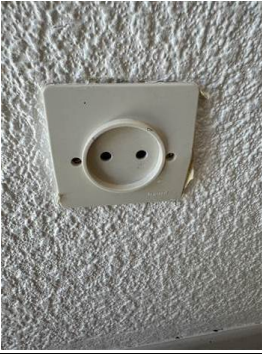
N° Article (1)	Libellé et localisation (*) des anomalies	N° Article (2)	Libellé des mesures compensatoires (3) correctement mises en œuvre	Photos
B3.3.6 a1	<p>Au moins un socle de prise de courant ne comporte pas de broche de terre. Remarques : Présence de circuits électriques non équipés de conducteurs de protection ; Faire intervenir un électricien qualifié afin d'installer des conducteurs de protection sur les circuits qui n'en sont pas équipés</p>	B3.3.6 1	<p>Alors que des socles de prise de courant ou des circuits de l'installation ne sont pas reliés à la terre (B.3.3.6 a1), a2 et a3), la mesure compensatoire suivante est correctement mise en œuvre : - protection du (des) CIRCUIT (s) concerné (s) ou de l'ensemble de l'installation électrique par au moins un dispositif différentiel à haute sensibilité ≤ 30 mA.</p>

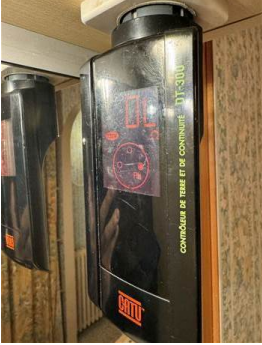
B3.3.6 a2	<p>Au moins un socle de prise de courant comporte une broche de terre non reliée à la terre. Remarques : Présence de circuits électriques non équipés de conducteurs de protection ; Faire intervenir un électricien qualifié afin d'installer des conducteurs de protection sur les circuits qui n'en sont pas équipés</p>	B3.3.6 1	<p>Alors que des socles de prise de courant ou des circuits de l'installation ne sont pas reliés à la terre (B.3.3.6 a1), a2 et a3), la mesure compensatoire suivante est correctement mise en œuvre : - protection du (des) CIRCUIT (s) concerné (s) ou de l'ensemble de l'installation électrique par au moins un dispositif différentiel à haute sensibilité ≤ 30 mA.</p>

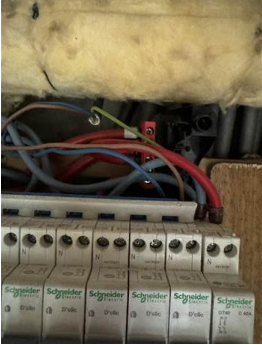
B4.3 f3	<p>A l'intérieur du tableau, la section d'au moins un conducteur alimentant les dispositifs de protection n'est pas adaptée au courant de réglage du disjoncteur de branchement. Remarques : La section des conducteurs de pontage n'est pas en adéquation avec le courant de réglage du disjoncteur de branchement</p>

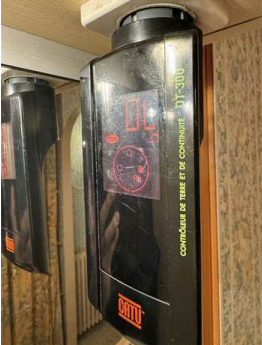
B5.3 a	<p>Locaux contenant une baignoire ou une douche : la continuité électrique de la liaison équipotentielle supplémentaire, reliant les éléments conducteurs et les masses des matériels électriques, n'est pas satisfaisante (résistance supérieure à 2 ohms). Remarques : La LES (Liaison Equipotentielle Supplémentaire) est incomplète ; Faire intervenir un électricien qualifié afin de compléter la LES</p>

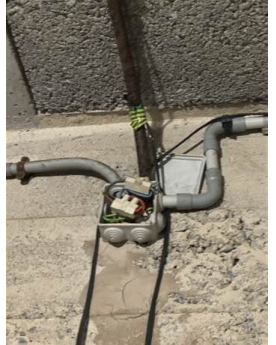
N° Article (1)	Libellé et localisation (*) des anomalies	N° Article (2)	Libellé des mesures compensatoires (3) correctement mises en œuvre	Photos
B7.3 a	<p>L'Enveloppe d'au moins un matériel est manquante ou détériorée.</p> <p>Remarques : Présence de matériel électrique en place dont l'enveloppe présente des détériorations ; Faire intervenir un électricien qualifié afin de remplacer les matériels présentant des détériorations</p>

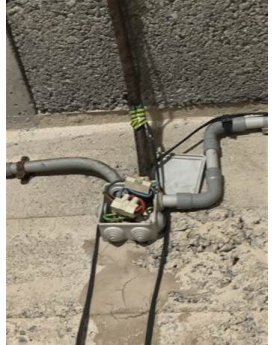
B7.3 d	<p>L'installation électrique comporte au moins une connexion avec une partie active nue sous tension accessible.</p> <p>Remarques : Présence de connexion de matériel électrique présentant des parties actives nues sous tension ; Faire intervenir un électricien qualifié afin de remplacer les matériels présentant des parties actives nues sous tension</p>

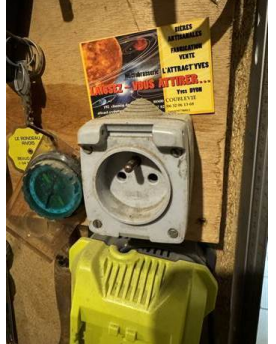
B8.3 a	<p>L'installation comporte au moins un matériel électrique vétuste.</p> <p>Remarques : Présence de matériel électrique vétuste (douilles, interrupteurs, socles de prise...) ; Faire intervenir un électricien qualifié afin de remplacer les matériels électriques vétustes</p>

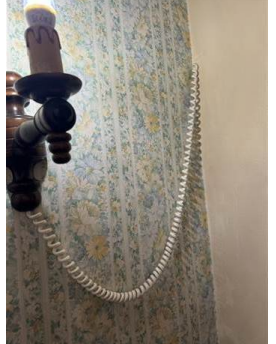
B8.3 b	<p>L'installation comporte au moins un matériel électrique inadapté à l'usage.</p> <p>Remarques : Présence de matériel électrique inadapté à l'usage ; Faire intervenir un électricien qualifié afin de remplacer les matériels inadaptés par du matériel autorisé</p>

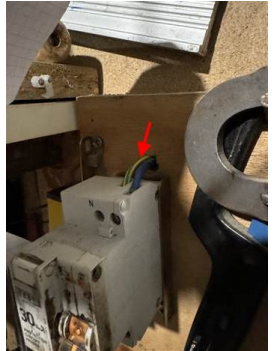
N° Article (1)	Libellé et localisation (*) des anomalies	N° Article (2)	Libellé des mesures compensatoires (3) correctement mises en œuvre	Photos
B8.3 c	L'installation comporte au moins un conducteur actif repéré par la double coloration vert et jaune. Remarques : Présence de conducteurs actifs repérés par la double coloration vert/jaune ; Faire intervenir un électricien qualifié afin de les remplacer

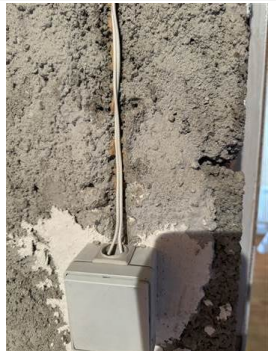
B8.3 d	L'installation comporte au moins un conducteur actif dont le diamètre est inférieur à 12/10 mm (1,13 mm²).

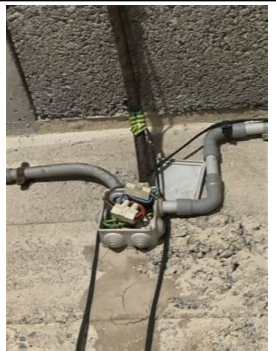
B8.3 e	Au moins un conducteur isolé n'est pas placé sur toute sa longueur dans un conduit, une goulotte ou une plinthe ou une huisserie, en matière isolante ou métallique, jusqu'à sa pénétration dans le matériel électrique qu'il alimente. Remarques : Présence de conducteurs électriques non protégés mécaniquement ; Faire intervenir un électricien qualifié afin d'installer des protections mécanique sur les conducteurs non protégés

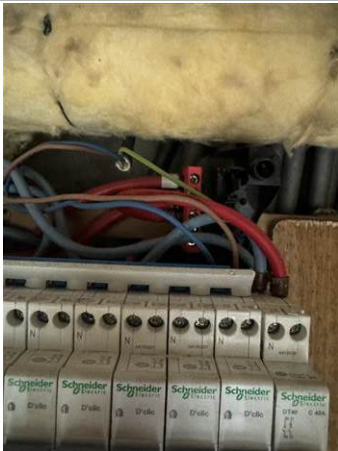
Photo PhEle001

Libellé de l'anomalie : B4.3 f3 A l'intérieur du tableau, la section d'au moins un conducteur alimentant les dispositifs de protection n'est pas adaptée au courant de réglage du disjoncteur de branchement.
Remarques : La section des conducteurs de pontage n'est pas en adéquation avec le courant de réglage du disjoncteur de branchement

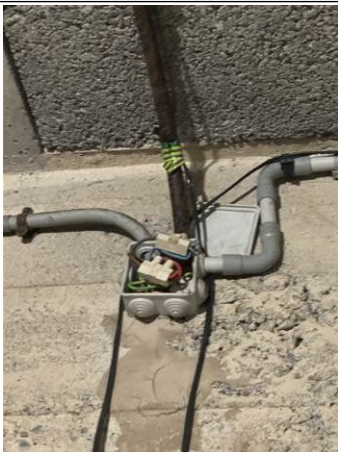
Photo PhEle002

Libellé de l'anomalie : B7.3 a L'Enveloppe d'au moins un matériel est manquante ou détériorée.
Remarques : Présence de matériel électrique en place dont l'enveloppe présente des détériorations ; Faire intervenir un électricien qualifié afin de remplacer les matériels présentant des détériorations

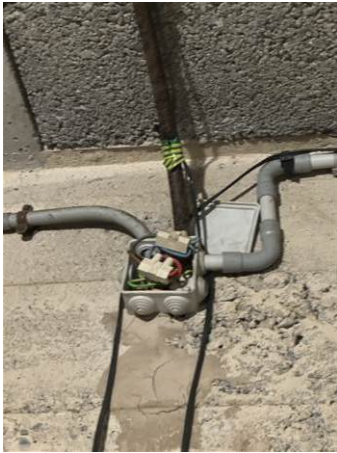
Photo PhEle003

Libellé de l'anomalie : B8.3 e Au moins un conducteur isolé n'est pas placé sur toute sa longueur dans un conduit, une goulotte ou une plinthe ou une huisserie, en matière isolante ou métallique, jusqu'à sa pénétration dans le matériel électrique qu'il alimente.

Remarques : Présence de conducteurs électriques non protégés mécaniquement ; Faire intervenir un électricien qualifié afin d'installer des protections mécaniques sur les conducteurs non protégés

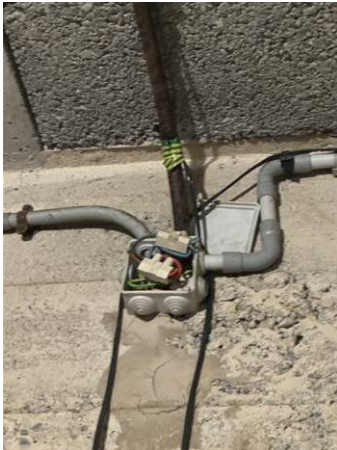
Photo PhEle004

Libellé de l'anomalie : B7.3 d L'installation électrique comporte au moins une connexion avec une partie active nue sous tension accessible.

Remarques : Présence de connexion de matériel électrique présentant des parties actives nues sous tension ; Faire intervenir un électricien qualifié afin de remplacer les matériels présentant des parties actives nues sous tension

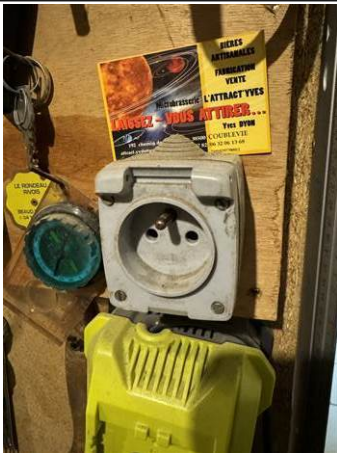
Photo PhEle005

Libellé de l'anomalie : B8.3 a L'installation comporte au moins un matériel électrique vétuste.

Remarques : Présence de matériel électrique vétuste (douilles, interrupteurs, socles de prise...) ; Faire intervenir un électricien qualifié afin de remplacer les matériels électriques vétustes

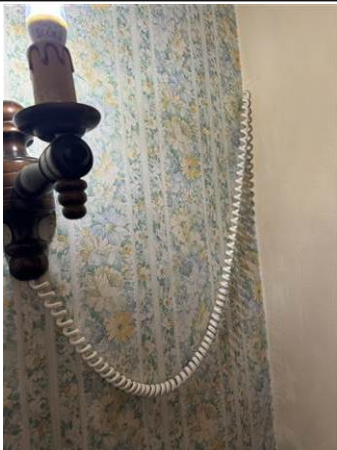
Photo PhEle006

Libellé de l'anomalie : B8.3 b L'installation comporte au moins un matériel électrique inadapté à l'usage.

Remarques : Présence de matériel électrique inadapté à l'usage ; Faire intervenir un électricien qualifié afin de remplacer les matériels inadaptés par du matériel autorisé

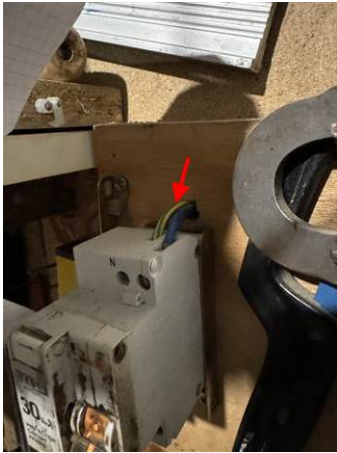
Photo PhEle007
 Libellé de l'anomalie : B8.3 c L'installation comporte au moins un conducteur actif repéré par la double coloration vert et jaune.
 Remarques : Présence de conducteurs actifs repérés par la double coloration vert/jaune ; Faire intervenir un électricien qualifié afin de les remplacer

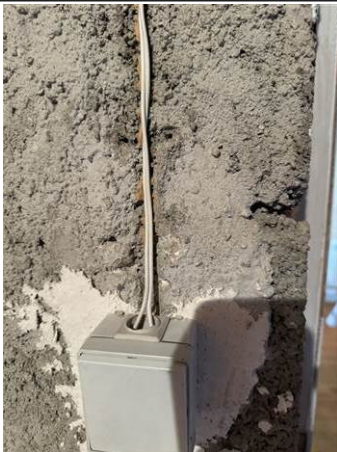
Photo PhEle008
 Libellé de l'anomalie : B8.3 d L'installation comporte au moins un conducteur actif dont le diamètre est inférieur à 12/10 mm (1,13 mm²).

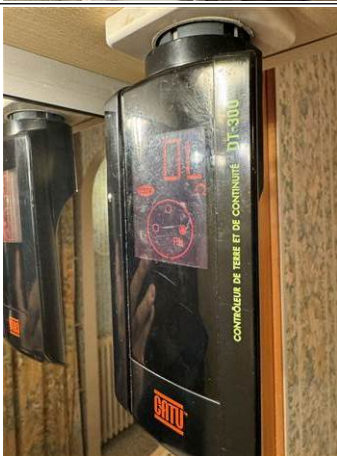
Photo PhEle009
 Libellé de l'anomalie : B5.3 a Locaux contenant une baignoire ou une douche : la continuité électrique de la liaison équipotentielle supplémentaire, reliant les éléments conducteurs et les masses des matériels électriques, n'est pas satisfaisante (résistance supérieure à 2 ohms).
 Remarques : La LES (Liaison Equipotentielle Supplémentaire) est incomplète ; Faire intervenir un électricien qualifié afin de compléter la LES

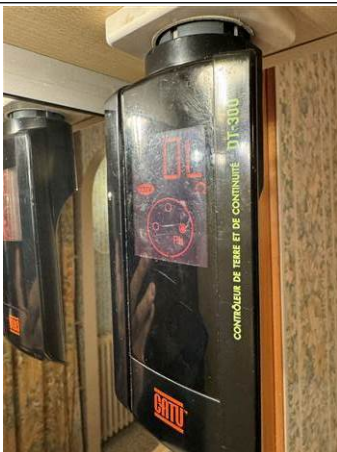
Photo PhEle010
 Libellé du point de contrôle : B3.3.6 a2 Au moins un socle de prise de courant comporte une broche de terre non reliée à la terre.
 Remarques : Présence de circuits électriques non équipés de conducteurs de protection ; Faire intervenir un électricien qualifié afin d'installer des conducteurs de protection sur les circuits qui n'en sont pas équipés

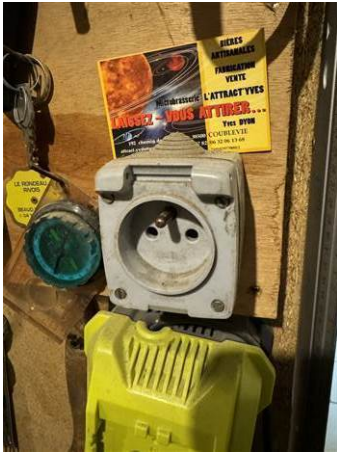
Photo PhEle011

Libellé de l'information complémentaire : B11 b2 Au moins un socle de prise de courant n'est pas de type à obturateur
Remarques : Présence de socles de prises non équipés d'obturateur ; Faire intervenir un électricien qualifié afin de remplacer les socles de prises non équipés d'obturateur par des socles de prises à obturateur

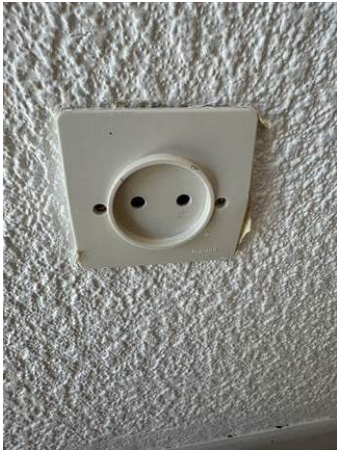
Photo PhEle012

Libellé de l'information complémentaire : B11 c2 Au moins un socle de prise de courant ne possède pas un puits de 15 mm.

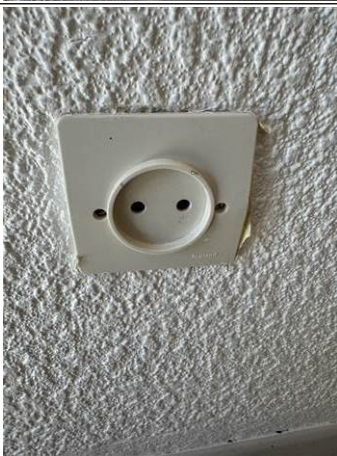
Photo PhEle013

Libellé du point de contrôle : B3.3.6 a1 Au moins un socle de prise de courant ne comporte pas de broche de terre.
Remarques : Présence de circuits électriques non équipés de conducteurs de protection ; Faire intervenir un électricien qualifié afin d'installer des conducteurs de protection sur les circuits qui n'en sont pas équipés

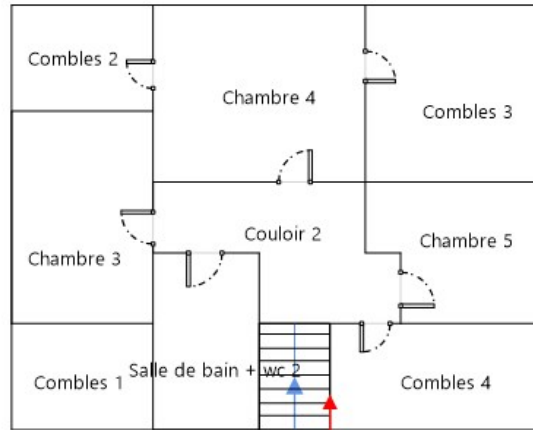
M001 - Conduit en fibres-ciment
Présence d'amiante
EP

Localisation	Identifiant + Description	Conclusion (justification)	Etat de conservation** et préconisations*	Photo
Combles 4	<p>Identifiant: M001 Description: Conduit en fibres-ciment Composant de la construction: 6 - Conduits et accessoires intérieurs - Conduits de fluides (air, eau, vapeur, fumée, échappement, autres fluides) Partie à sonder: Conduit en fibres-ciment Liste selon annexe.13-9 du CSP: B Localisation sur croquis: M001</p>	Présence d'amiante (sur jugement de l'opérateur)	<p>Matériau dégradé (étendue ponctuelle)</p> <p>Résultat EP**</p> <p>Préconisation : Il est recommandé de réaliser une évaluation périodique.</p>	
Chaufferie	<p>Identifiant: M002 Description: Conduit en fibres-ciment Composant de la construction: 6 - Conduits et accessoires intérieurs - Conduits de fluides (air, eau, vapeur, fumée, échappement, autres fluides) Partie à sonder: Conduit en fibres-ciment Liste selon annexe.13-9 du CSP: B Localisation sur croquis: M002</p>	Présence d'amiante (sur jugement de l'opérateur)	<p>Matériau dégradé (étendue ponctuelle)</p> <p>Résultat EP**</p> <p>Préconisation : Il est recommandé de réaliser une évaluation périodique.</p>
