Résumé de l'expertise n° 24/IMO/1844

Adresse : **338 B RUE SADI CARNOT**

Commune : **38140 RIVES**

Périmètre de repérage : **APPARTEMENT**

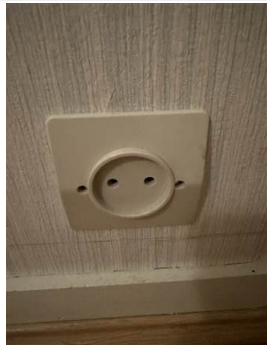
N° Article (1)	Libellé et localisation (*) des anomalies	N° Article (2)	Libellé des mesures compensatoires (3) correctement mises en œuvre	Photos
B3.3.6 a1	<p>Au moins un socle de prise de courant ne comporte pas de broche de terre. Remarques : Présence de circuits électriques non équipés de conducteurs de protection ; Faire intervenir un électricien qualifié afin d'installer des conducteurs de protection sur les circuits qui n'en sont pas équipés</p>

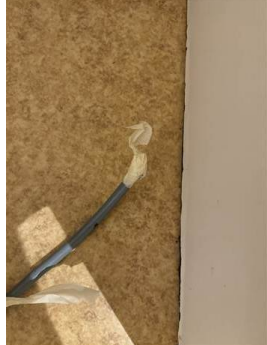
B7.3 d	<p>L'installation électrique comporte au moins une connexion avec une partie active nue sous tension accessible. Remarques : Présence de connexion de matériel électrique présentant des parties actives nues sous tension ; Faire intervenir un électricien qualifié afin de remplacer les matériels présentant des parties actives nues sous tension</p>

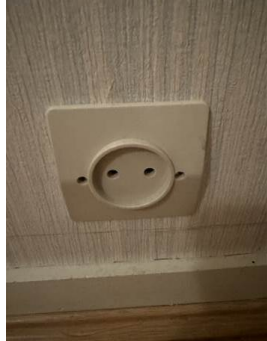
B8.3 a	<p>L'installation comporte au moins un matériel électrique vétuste. Remarques : Présence de matériel électrique vétuste (douilles, interrupteurs, socles de prise...) ; Faire intervenir un électricien qualifié afin de remplacer les matériels électriques vétustes</p>

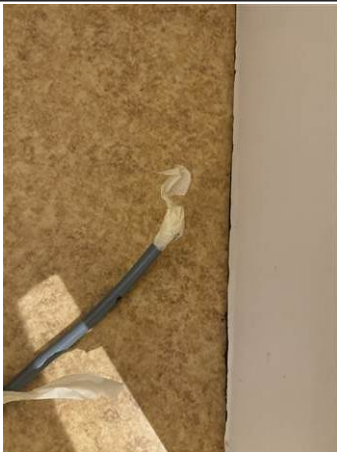
Photo PhEle002

Libellé de l'anomalie : B7.3 d L'installation électrique comporte au moins une connexion avec une partie active nue sous tension accessible.
Remarques : Présence de connexion de matériel électrique présentant des parties actives nues sous tension ; Faire intervenir un électricien qualifié afin de remplacer les matériels présentant des parties actives nues sous tension

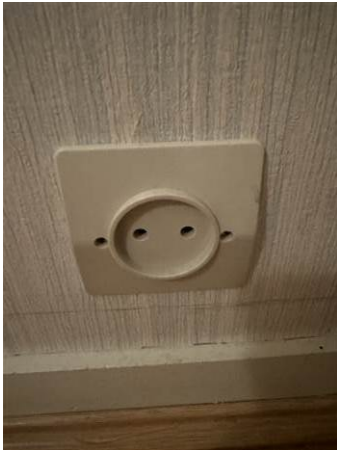
Photo PhEle003

Libellé de l'anomalie : B8.3 a L'installation comporte au moins un matériel électrique vétuste.
Remarques : Présence de matériel électrique vétuste (douilles, interrupteurs, socles de prise...) ; Faire intervenir un électricien qualifié afin de remplacer les matériels électriques vétustes

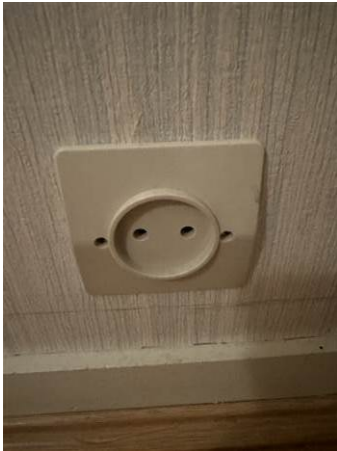
Photo PhEle004

Libellé de l'anomalie : B3.3.6 a1 Au moins un socle de prise de courant ne comporte pas de broche de terre.
Remarques : Présence de circuits électriques non équipés de conducteurs de protection ; Faire intervenir un électricien qualifié afin d'installer des conducteurs de protection sur les circuits qui n'en sont pas équipés

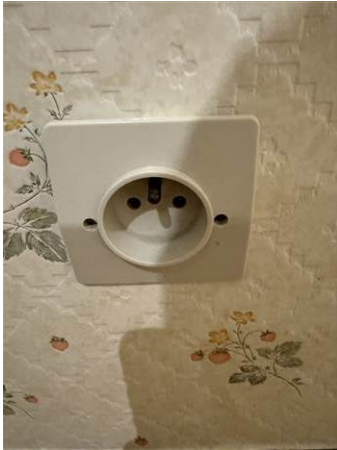
Photo PhEle005

Libellé de l'information complémentaire : B11 b2 Au moins un socle de prise de courant n'est pas de type à obturateur
Remarques : Présence de socles de prises non équipés d'obturateur ; Faire intervenir un électricien qualifié afin de remplacer les socles de prises non équipés d'obturateur par des socles de prises à obturateur

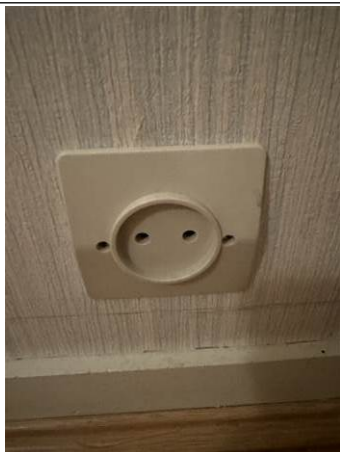
Photo PhEle006

Libellé de l'information complémentaire : B11 c2 Au moins un socle de prise de courant ne possède pas un puits de 15 mm.
