Résumé de l'expertise n° 2022-06-2255-LSP

Adresse : **2 place des Halles**

Commune : **38690 LE GRAND LEMPS**

Constat de risque d'exposition au plomb CREP

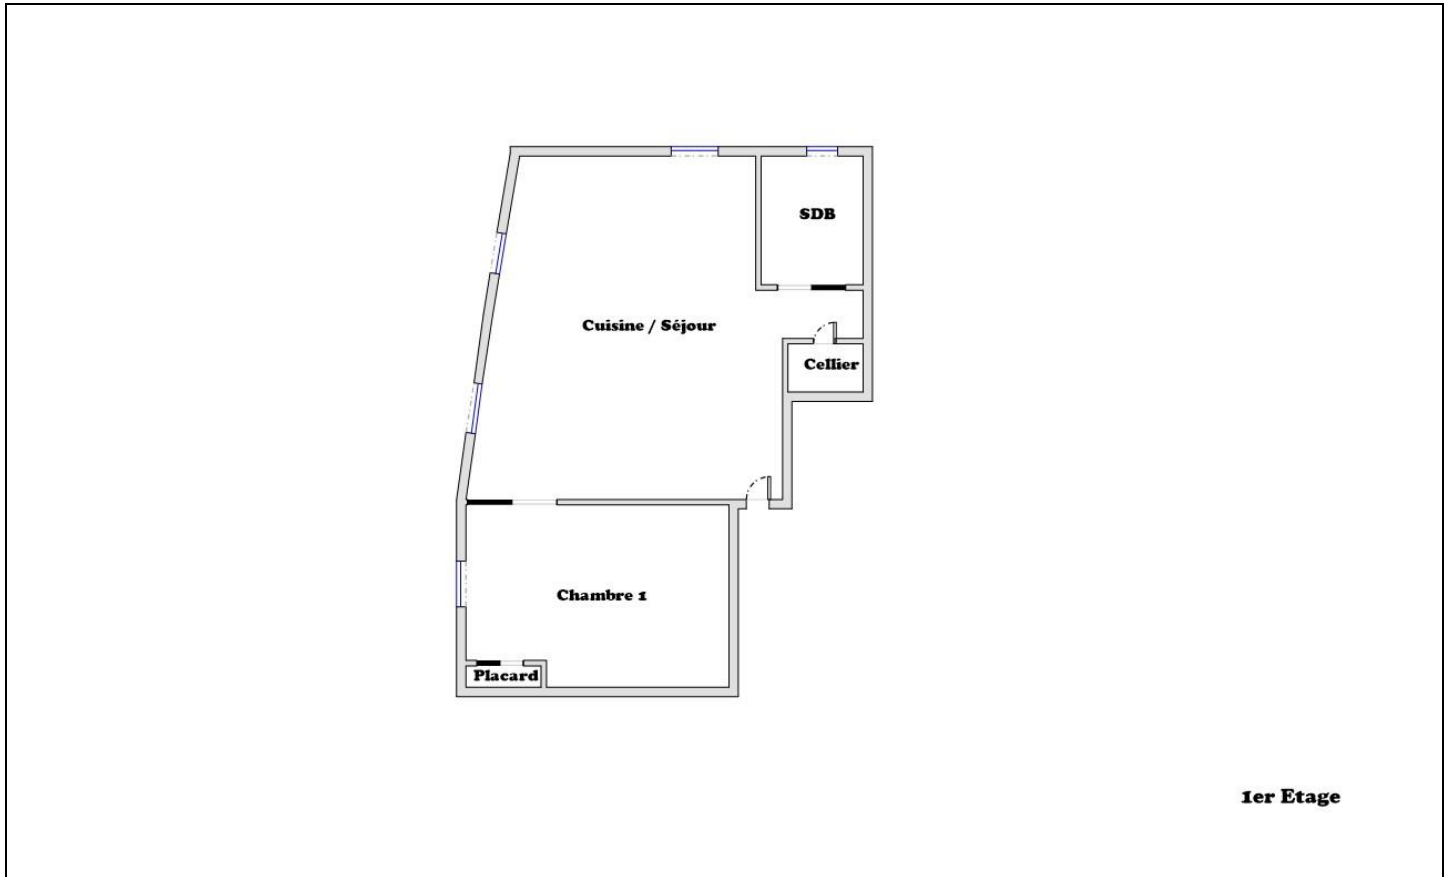
7.1 - Annexe - Schéma de repérage

Planche (croquis) de repérage technique effectué par le cabinet : Atodiag - SAS Delcampe,
 auteur : DELCAMPE Corinne
 Dossier n° 2022-06-2255-LSP du 01/06/2022
 Adresse du bien : 2 place des Halles (Non communiqué) 38690 LE GRAND LEMPS

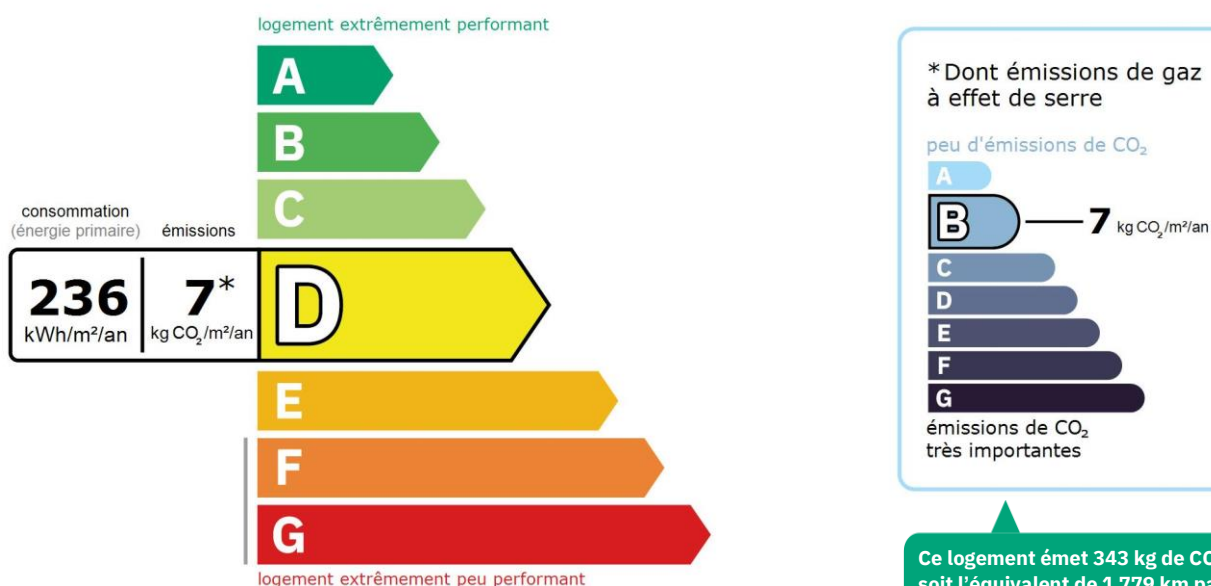
Performance énergétique et climatique

Le niveau de consommation énergétique dépend de l'isolation du logement et de la performance des équipements.
Pour l'améliorer, voir pages 4 à 6

Ce logement émet 343 kg de CO₂ par an, soit l'équivalent de 1 779 km parcourus en voiture.
Le niveau d'émissions dépend principalement des types d'énergies utilisées (bois, électricité, gaz, fioul, etc.)
