C2B DIAGNOSTICS

Résumé de l'expertise n° 23/IMO/1258

Commune : **38140 RENAGE**

Périmètre de repérage : **MAISON**

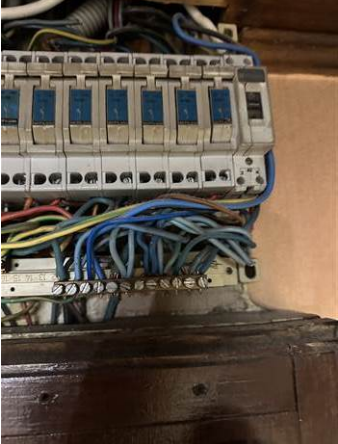
<p>Photo PhEle002 Libellé de l'anomalie : B4.3 c Plusieurs circuits disposent d'un conducteur neutre commun dont les conducteurs ne sont pas correctement protégés contre les surintensités. Remarques : Présence de conducteur(s) neutre(s) commun(s) à plusieurs circuits avec des conducteurs de phase non regroupés sous la même protection contre les surintensités ; Faire intervenir un électricien qualifié afin de regrouper les conducteurs de phase sous une même protection ou de supprimer le(s) conducteur(s) neutre(s) commun(s)</p>

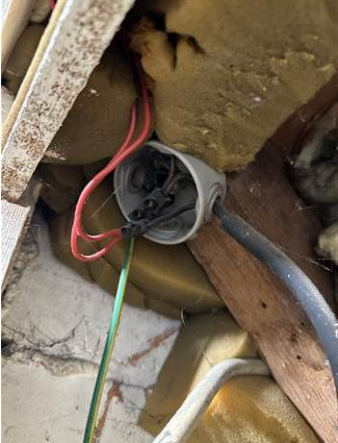
<p>Photo PhEle003 Libellé de l'anomalie : B7.3 a L'Enveloppe d'au moins un matériel est manquante ou détériorée. Remarques : Présence de matériel électrique en place dont l'enveloppe présente des détériorations ; Faire intervenir un électricien qualifié afin de remplacer les matériels présentant des détériorations</p>

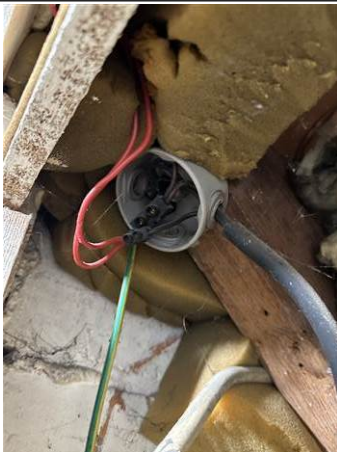
Photo PhEle004

Libellé de l'anomalie : B8.3 e Au moins un conducteur isolé n'est pas placé sur toute sa longueur dans un conduit, une goulotte ou une plinthe ou une huisserie, en matière isolante ou métallique, jusqu'à sa pénétration dans le matériel électrique qu'il alimente.

Remarques : Présence de conducteurs électriques non protégés mécaniquement ; Faire intervenir un électricien qualifié afin d'installer des protections mécaniques sur les conducteurs non protégés

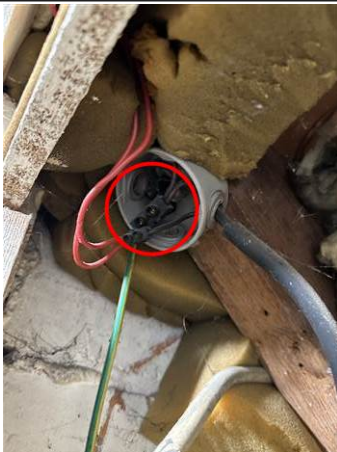
Photo PhEle005

Libellé de l'anomalie : B7.3 d L'installation électrique comporte au moins une connexion avec une partie active nue sous tension accessible.

Remarques : Présence de connexion de matériel électrique présentant des parties actives nues sous tension ; Faire intervenir un électricien qualifié afin de remplacer les matériels présentant des parties actives nues sous tension

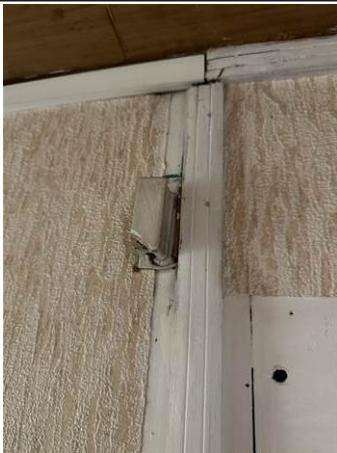
Photo PhEle006

Libellé de l'anomalie : B8.3 a L'installation comporte au moins un matériel électrique vétuste.

Remarques : Présence de matériel électrique vétuste (douilles, interrupteurs, socles de prise...) ; Faire intervenir un électricien qualifié afin de remplacer les matériels électriques vétustes

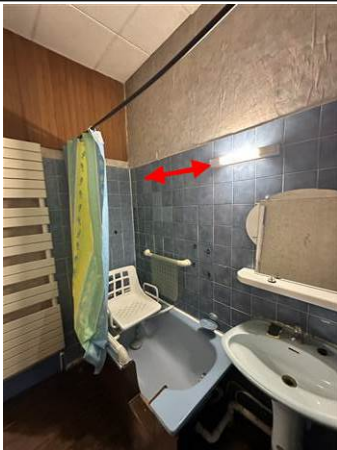
Photo PhEle007

Libellé de l'anomalie : B6.3.1 a Local contenant une baignoire ou une douche : l'installation électrique ne répond pas aux prescriptions particulières appliquées à ce local (adéquation entre l'emplacement où est installé le matériel électrique et les caractéristiques de ce dernier - respect des règles de protection contre les chocs électriques liées aux zones).

Remarques : Présence de matériel électrique inadapté placé en zone 2 d'un local contenant une douche ou une baignoire ; Faire intervenir un électricien qualifié afin de supprimer le matériel électrique inadapté ou le remplacer par du matériel adapté

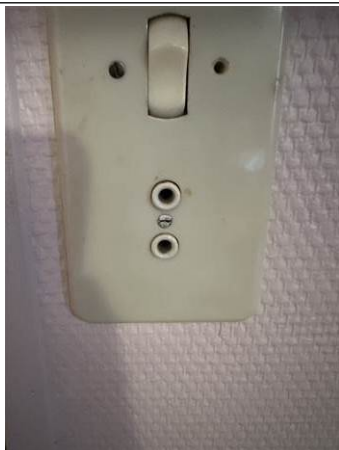
Photo PhEle008
 Libellé de l'anomalie : B3.3.6 a1 Au moins un socle de prise de courant ne comporte pas de broche de terre.
 Remarques : Présence de circuits électriques non équipés de conducteurs de protection ; Faire intervenir un électricien qualifié afin d'installer des conducteurs de protection sur les circuits qui n'en sont pas équipés

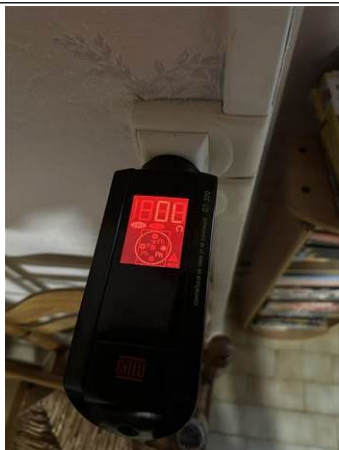
Photo PhEle009
 Libellé de l'anomalie : B3.3.6 a2 Au moins un socle de prise de courant comporte une broche de terre non reliée à la terre.
 Remarques : Présence de circuits électriques non équipés de conducteurs de protection ; Faire intervenir un électricien qualifié afin d'installer des conducteurs de protection sur les circuits qui n'en sont pas équipés

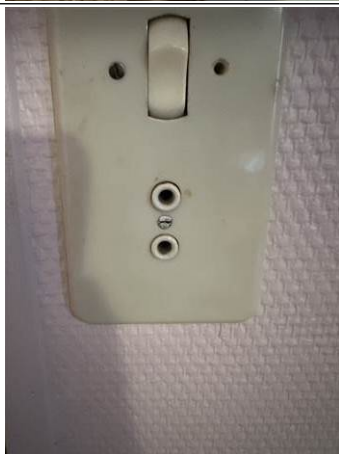
Photo PhEle010
 Libellé de l'information complémentaire : B11 b2 Au moins un socle de prise de courant n'est pas de type à obturateur
 Remarques : Présence de socles de prises non équipés d'obturateur ; Faire intervenir un électricien qualifié afin de remplacer les socles de prises non équipés d'obturateur par des socles de prises à obturateur

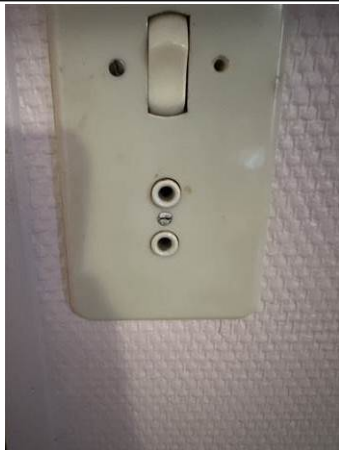
Photo PhEle011
 Libellé de l'information complémentaire : B11 c2 Au moins un socle de prise de courant ne possède pas un puits de 15 mm.

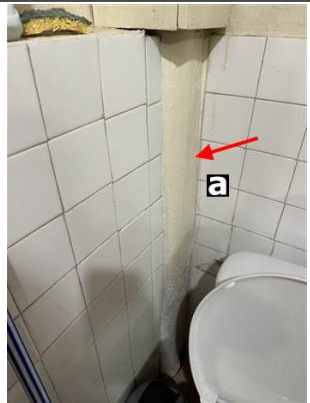
Localisation	Identifiant + Description	Conclusion (justification)	Etat de conservation** et préconisations*	Photo
Wc	<p><u>Identifiant:</u> M001 <u>Description:</u> Conduit en fibres-ciment <u>Composant de la construction:</u> 6 - Conduits et accessoires intérieurs - Conduits de fluides (air, eau, vapeur, fumée, échappement, autres fluides) <u>Partie à sonder:</u> Conduit en fibres-ciment <u>Liste selon annexe.13-9 du CSP:</u> B <u>Localisation sur croquis:</u> M001</p>	Présence d'amiante (sur jugement de l'opérateur)	<p>Matériau non dégradé</p> <p>Résultat EP**</p> <p>Préconisation : Il est recommandé de réaliser une évaluation périodique.</p>

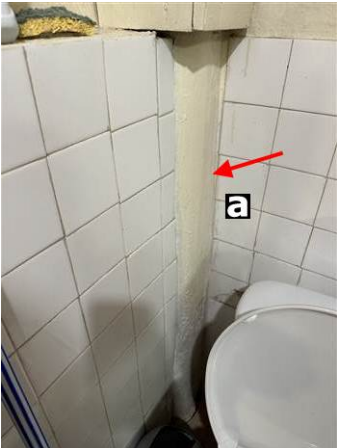
<p>Photo n° PhA001 Localisation : Wc Ouvrage : 6 - Conduits et accessoires intérieurs - Conduits de fluides (air, eau, vapeur, fumée, échappement, autres fluides) Partie d'ouvrage : Conduit en fibres-ciment Description : Conduit en fibres-ciment Localisation sur croquis : M001</p>
---	--
