C2B DIAGNOSTICS

## Résumé de l'expertise n° 25/IMO/2638

Numéro de dossier : 25/IMO/2638  
Date du repérage : 10/03/2025  
Heure d'arrivée : 16 h 30  
Durée du repérage : 02 h 35

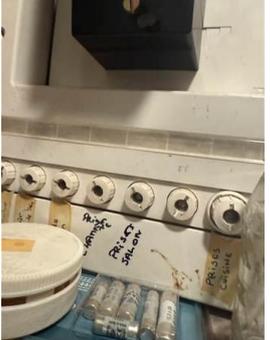
B4.3 b	<p>Le type d'au moins un fusible ou un disjoncteur n'est plus autorisé (fusible à tabatière, à broches rechargeables, coupe-circuit à fusible de type industriel, disjoncteur réglable en courant protégeant des circuits terminaux).</p> <p><b>Remarques :</b> Présence de coupe-circuit(s) à fusible(s) industriel(s) ; <b>Faire intervenir un électricien qualifié afin de remplacer le(s) coupe-circuit(s) à fusible(s) industriel(s) par des protections autorisées</b></p>

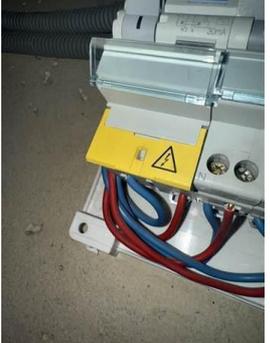
B4.3 c	<p>Plusieurs circuits disposent d'un conducteur neutre commun dont les conducteurs ne sont pas correctement protégés contre les surintensités.</p> <p><b>Remarques :</b> Présence de conducteur(s) neutre(s) commun(s) à plusieurs circuits avec des conducteurs de phase non regroupés sous la même protection contre les surintensités ; <b>Faire intervenir un électricien qualifié afin de regrouper les conducteurs de phase sous une même protection ou de supprimer le(s) conducteur(s) neutre(s) commun(s)</b></p>			
B4.3 f3	<p>A l'intérieur du tableau, la section d'au moins un conducteur alimentant les dispositifs de protection n'est pas adaptée au courant de réglage du disjoncteur de branchement.</p> <p><b>Remarques :</b> La section des conducteurs de pontage n'est pas en adéquation avec le courant de réglage du disjoncteur de branchement</p>

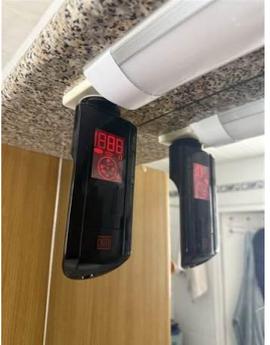
N° Article (1)	Libellé et localisation (*) des anomalies	N° Article (2)	Libellé des mesures compensatoires (3) correctement mises en œuvre	Photos
B5.3 a	<p>Locaux contenant une baignoire ou une douche : la continuité électrique de la liaison équipotentielle supplémentaire, reliant les éléments conducteurs et les masses des matériels électriques, n'est pas satisfaisante (résistance supérieure à 2 ohms).</p> <p><b>Remarques :</b> La LES (Liaison Equipotentielle Supplémentaire) est incomplète ; <b>Faire intervenir un électricien qualifié afin de compléter la LES</b></p>

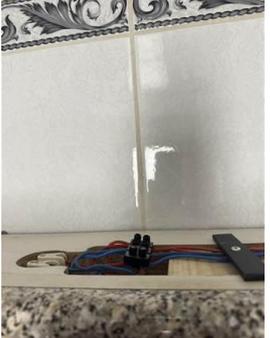
B7.3 d	<p>L'installation électrique comporte au moins une connexion avec une partie active nue sous tension accessible.</p> <p><b>Remarques :</b> Présence de connexion de matériel électrique présentant des parties actives nues sous tension ; <b>Faire intervenir un électricien qualifié afin de remplacer les matériels présentant des parties actives nues sous tension</b></p>

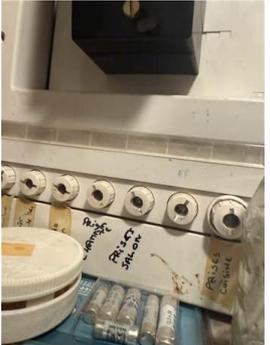
B7.3 e	<p>L'installation électrique comporte au moins un dispositif de protection avec une partie active nue sous tension accessible.</p> <p><b>Remarques :</b> Présence de dispositif de protection de matériel électrique présentant des parties actives nues sous tension ; <b>Faire intervenir un électricien qualifié afin de remplacer les matériels présentant des parties actives nues sous tension</b></p>

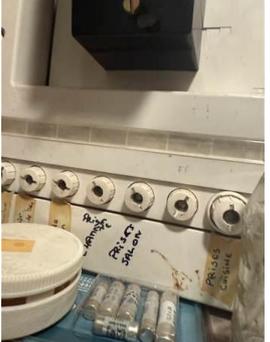
B8.3 a	<p>L'installation comporte au moins un matériel électrique vétuste.</p> <p><b>Remarques :</b> Présence de matériel électrique vétuste (douilles, interrupteurs, socles de prise...) ; <b>Faire intervenir un électricien qualifié afin de remplacer les matériels électriques vétustes</b></p>

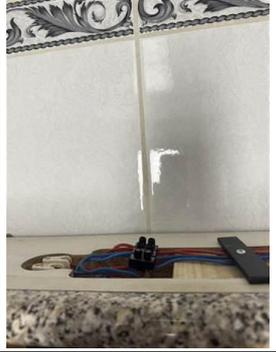
N° Article (1)	Libellé et localisation (*) des anomalies	N° Article (2)	Libellé des mesures compensatoires (3) correctement mises en œuvre	Photos
B8.3 e	<p>Au moins un conducteur isolé n'est pas placé sur toute sa longueur dans un conduit, une goulotte ou une plinthe ou une huisserie, en matière isolante ou métallique, jusqu'à sa pénétration dans le matériel électrique qu'il alimente.</p> <p><b>Remarques :</b> Présence de conducteurs électriques non protégés mécaniquement ;  <b>Faire intervenir un électricien qualifié afin d'installer des protections mécanique sur les conducteurs non protégés</b></p>

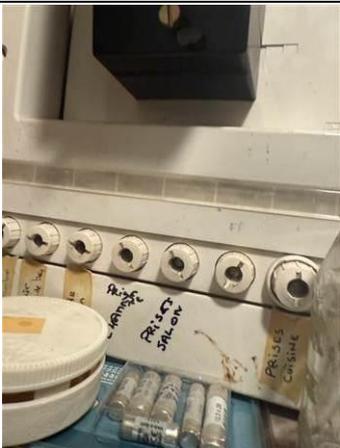
<p>Photo PhEle001                  Libellé de l'anomalie : B4.3 b Le type d'au moins un fusible ou un disjoncteur n'est plus autorisé (fusible à tabatière, à broches rechargeables, coupe-circuit à fusible de type industriel, disjoncteur réglable en courant protégeant des circuits terminaux).                  Remarques : Présence de coupe-circuit(s) à fusible(s) industriel(s) ; Faire intervenir un électricien qualifié afin de remplacer le(s) coupe-circuit(s) à fusible(s) industriel(s) par des protections autorisées</p>
---	---

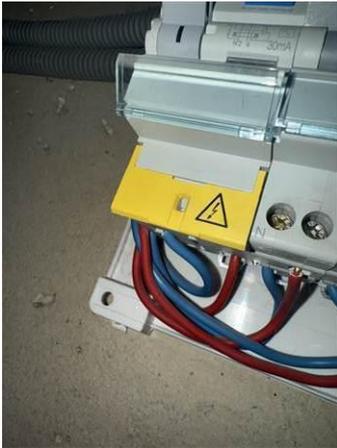
Photo PhEle002

Libellé de l'anomalie : B4.3 f3 A l'intérieur du tableau, la section d'au moins un conducteur alimentant les dispositifs de protection n'est pas adaptée au courant de réglage du disjoncteur de branchement.  
Remarques : La section des conducteurs de pontage n'est pas en adéquation avec le courant de réglage du disjoncteur de branchement

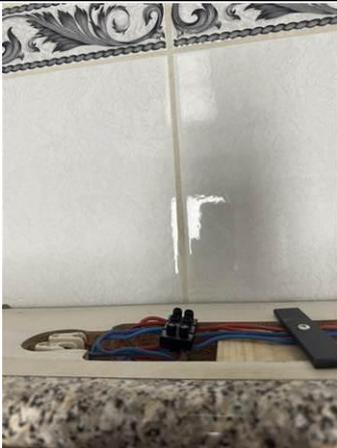
Photo PhEle003

Libellé de l'anomalie : B8.3 e Au moins un conducteur isolé n'est pas placé sur toute sa longueur dans un conduit, une goulotte ou une plinthe ou une huisserie, en matière isolante ou métallique, jusqu'à sa pénétration dans le matériel électrique qu'il alimente.  
Remarques : Présence de conducteurs électriques non protégés mécaniquement ; Faire intervenir un électricien qualifié afin d'installer des protections mécanique sur les conducteurs non protégés

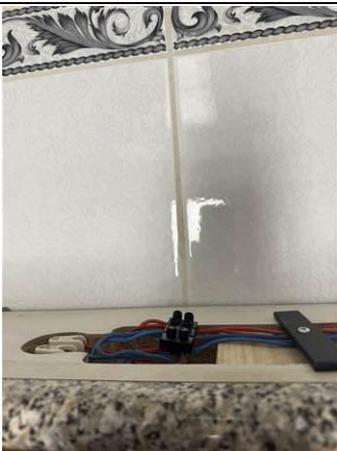
Photo PhEle004

Libellé de l'anomalie : B7.3 d L'installation électrique comporte au moins une connexion avec une partie active nue sous tension accessible.  
Remarques : Présence de connexion de matériel électrique présentant des parties actives nues sous tension ; Faire intervenir un électricien qualifié afin de remplacer les matériels présentant des parties actives nues sous tension

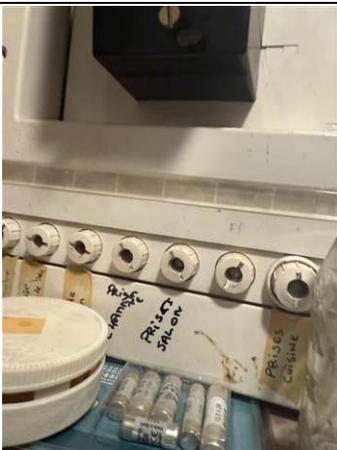
Photo PhEle005

Libellé de l'anomalie : B7.3 e L'installation électrique comporte au moins un dispositif de protection avec une partie active nue sous tension accessible.  
Remarques : Présence de dispositif de protection de matériel électrique présentant des parties actives nues sous tension ; Faire intervenir un électricien qualifié afin de remplacer les matériels présentant des parties actives nues sous tension

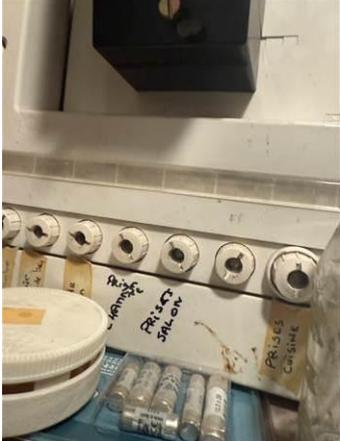
<p>Photo PhEle006                  Libellé de l'anomalie : B8.3 a L'installation comporte au moins un matériel électrique vétuste.                  Remarques : Présence de matériel électrique vétuste (douilles, interrupteurs, socles de prise...) ; Faire intervenir un électricien qualifié afin de remplacer les matériels électriques vétustes</p>

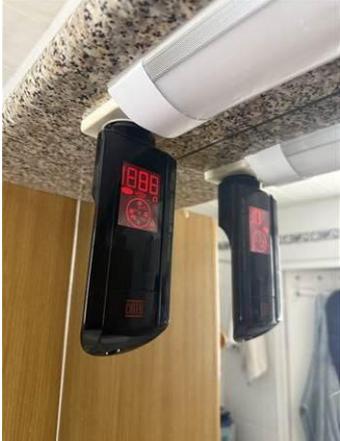
<p>Photo PhEle007                  Libellé de l'anomalie : B5.3 a Locaux contenant une baignoire ou une douche : la continuité électrique de la liaison équipotentielle supplémentaire, reliant les éléments conducteurs et les masses des matériels électriques, n'est pas satisfaisante (résistance supérieure à 2 ohms).                  Remarques : La LES (Liaison Equipotentielle Supplémentaire) est incomplète ; Faire intervenir un électricien qualifié afin de compléter la LES</p>
