## Résumé de l'expertise n° 25/IMO/2631

Commune : ..... **38260 LA FRETTE**

Périmètre de repérage : ... **MAISON**

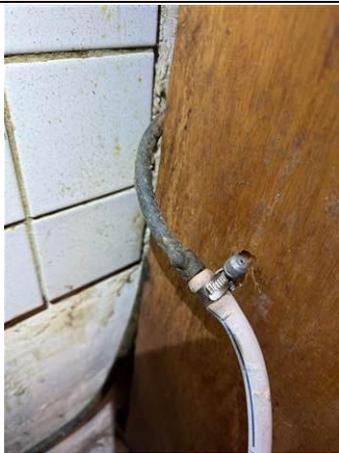
Photo n° PhGaz001  
Localisation : Rez de chaussée - Cuisine  
Robinet en attente (Type : )

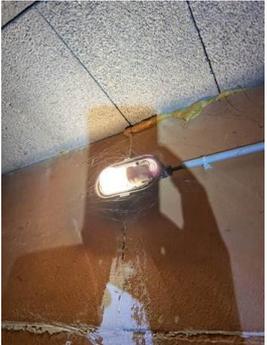
B4.3 f3	<p>A l'intérieur du tableau, la section d'au moins un conducteur alimentant les dispositifs de protection n'est pas adaptée au courant de réglage du disjoncteur de branchement.</p> <p><b>Remarques :</b> La section des conducteurs de pontage n'est pas en adéquation avec le courant de réglage du disjoncteur de branchement</p>			
B7.3 a	<p>L'Enveloppe d'au moins un matériel est manquante ou détériorée.</p> <p><b>Remarques :</b> Présence de matériel électrique en place dont l'enveloppe présente des détériorations ; <b>Faire intervenir un électricien qualifié afin de remplacer les matériels présentant des détériorations</b></p>

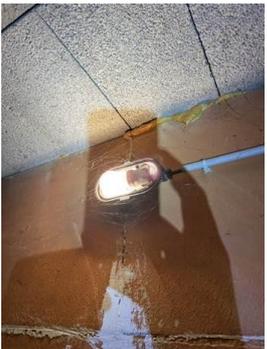
B7.3 c2	<p>Au moins un conducteur nu et/ou au moins une partie accessible est alimenté sous une tension supérieure à 25 V a.c. ou supérieure ou égale 60 V d.c. ou est alimenté par une source autre que TBTS.</p> <p><b>Remarques :</b> Présence de parties accessibles alimentés par une tension <math>&gt;25</math> VAC (Courant Alternatif), ou <math>&gt;60</math> VDC (Courant Continu) ou non TBTS (Très Basse Tension de Sécurité) ; <b>Faire intervenir un électricien qualifié afin de supprimer le(s) risque(s) de contact avec les parties actives</b></p>

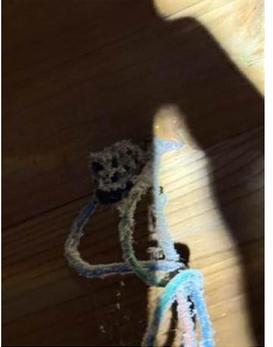
N° Article (1)	Libellé et localisation (*) des anomalies	N° Article (2)	Libellé des mesures compensatoires (3) correctement mises en œuvre	Photos
B7.3 d	<p>L'installation électrique comporte au moins une connexion avec une partie active nue sous tension accessible.</p> <p><b>Remarques :</b> Présence de connexion de matériel électrique présentant des parties actives nues sous tension ; <b>Faire intervenir un électricien qualifié afin de remplacer les matériels présentant des parties actives nues sous tension</b></p>

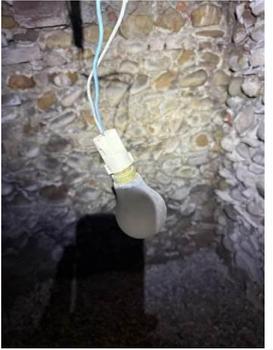
B8.3 a	<p>L'installation comporte au moins un matériel électrique vétuste.</p> <p><b>Remarques :</b> Présence de matériel électrique vétuste (douilles, interrupteurs, socles de prise...) ; <b>Faire intervenir un électricien qualifié afin de remplacer les matériels électriques vétustes</b></p>

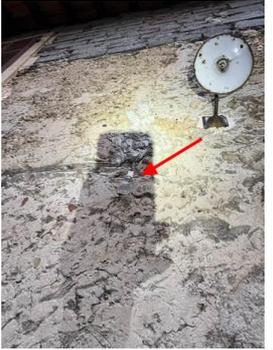
B8.3 b	<p>L'installation comporte au moins un matériel électrique inadapté à l'usage.</p> <p><b>Remarques :</b> Présence de matériel électrique inadapté à l'usage ; <b>Faire intervenir un électricien qualifié afin de remplacer les matériels inadaptés par du matériel autorisé</b></p>

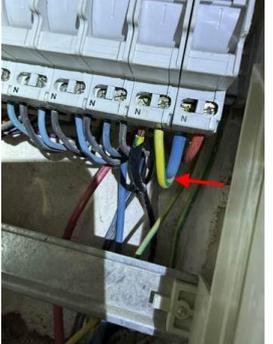
B8.3 c	<p>L'installation comporte au moins un conducteur actif repéré par la double coloration vert et jaune.</p> <p><b>Remarques :</b> Présence de conducteurs actifs repérés par la double coloration vert/jaune ; <b>Faire intervenir un électricien qualifié afin de les remplacer</b></p>

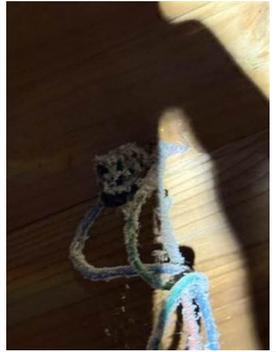
N° Article (1)	Libellé et localisation (*) des anomalies	N° Article (2)	Libellé des mesures compensatoires (3) correctement mises en œuvre	Photos
B8.3 e	Au moins un conducteur isolé n'est pas placé sur toute sa longueur dans un conduit, une goulotte ou une plinthe ou une huisserie, en matière isolante ou métallique, jusqu'à sa pénétration dans le matériel électrique qu'il alimente. <b>Remarques :</b> Présence de conducteurs électriques non protégés mécaniquement ; <b>Faire intervenir un électricien qualifié afin d'installer des protections mécanique sur les conducteurs non protégés</b>

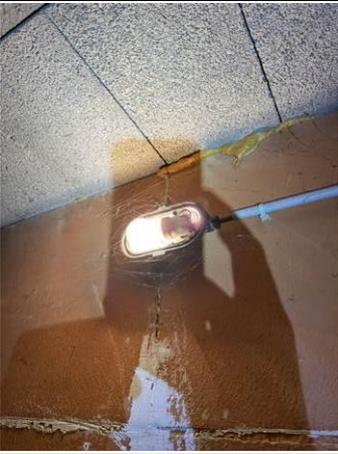
<p>Photo PhEle002                  Libellé de l'anomalie : B7.3 a L'Enveloppe d'au moins un matériel est manquante ou détériorée.                  Remarques : Présence de matériel électrique en place dont l'enveloppe présente des détériorations ; Faire intervenir un électricien qualifié afin de remplacer les matériels présentant des détériorations</p>

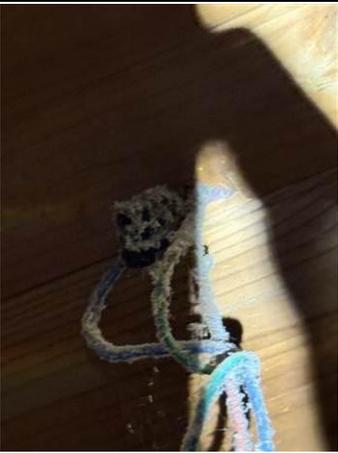
<p>Photo PhEle003                  Libellé de l'anomalie : B8.3 e Au moins un conducteur isolé n'est pas placé sur toute sa longueur dans un conduit, une goulotte ou une plinthe ou une huisserie, en matière isolante ou métallique, jusqu'à sa pénétration dans le matériel électrique qu'il alimente.                  Remarques : Présence de conducteurs électriques non protégés mécaniquement ; Faire intervenir un électricien qualifié afin d'installer des protections mécanique sur les conducteurs non protégés</p>

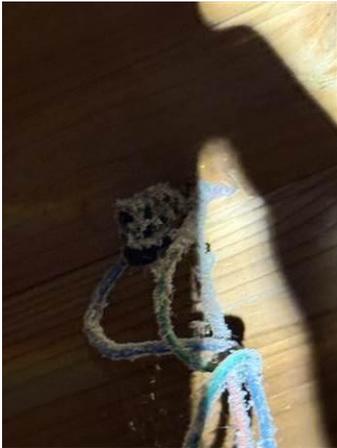
Photo PhEle004

Libellé de l'anomalie : B7.3 d L'installation électrique comporte au moins une connexion avec une partie active nue sous tension accessible.  
Remarques : Présence de connexion de matériel électrique présentant des parties actives nues sous tension ; Faire intervenir un électricien qualifié afin de remplacer les matériels présentant des parties actives nues sous tension

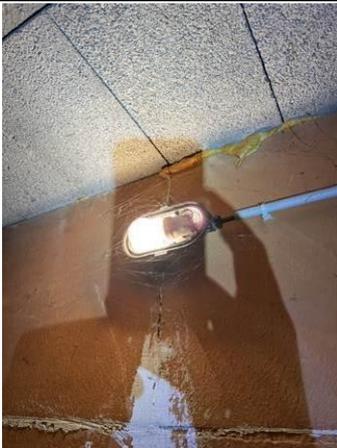
Photo PhEle005

Libellé de l'anomalie : B7.3 c2 Au moins un conducteur nu et/ou au moins une partie accessible est alimenté sous une tension supérieure à 25 V a.c. ou supérieure ou égale 60 V d.c. ou est alimenté par une source autre que TBTS.  
Remarques : Présence de parties actives accessibles alimentés par une tension >25 VAC (Courant Alternatif), ou >60 VDC (Courant Continu) ou non TBTS (Très Basse Tension de Sécurité) ; Faire intervenir un électricien qualifié afin de supprimer le(s) risque(s) de contact avec les parties actives

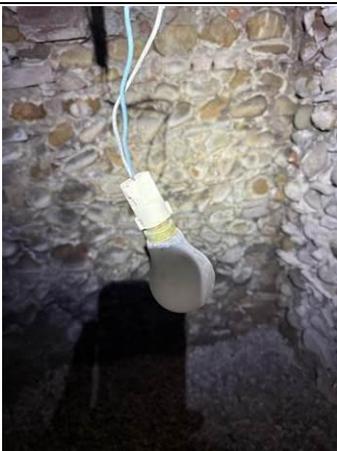
Photo PhEle006

Libellé de l'anomalie : B8.3 a L'installation comporte au moins un matériel électrique vétuste.  
Remarques : Présence de matériel électrique vétuste (douilles, interrupteurs, socles de prise...) ; Faire intervenir un électricien qualifié afin de remplacer les matériels électriques vétustes

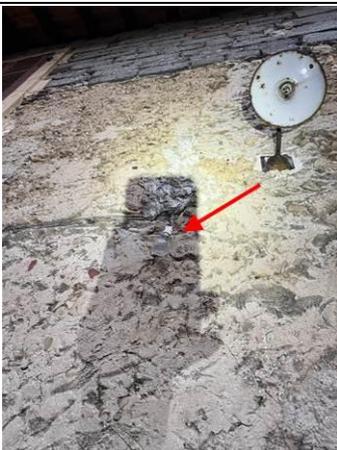
Photo PhEle007

Libellé de l'anomalie : B8.3 b L'installation comporte au moins un matériel électrique inadapté à l'usage.  
Remarques : Présence de matériel électrique inadapté à l'usage ; Faire intervenir un électricien qualifié afin de remplacer les matériels inadaptés par du matériel autorisé

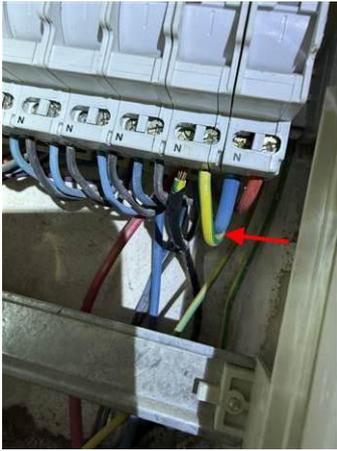
Photo PhEle008

Libellé de l'anomalie : B8.3 c L'installation comporte au moins un conducteur actif repéré par la double coloration vert et jaune.

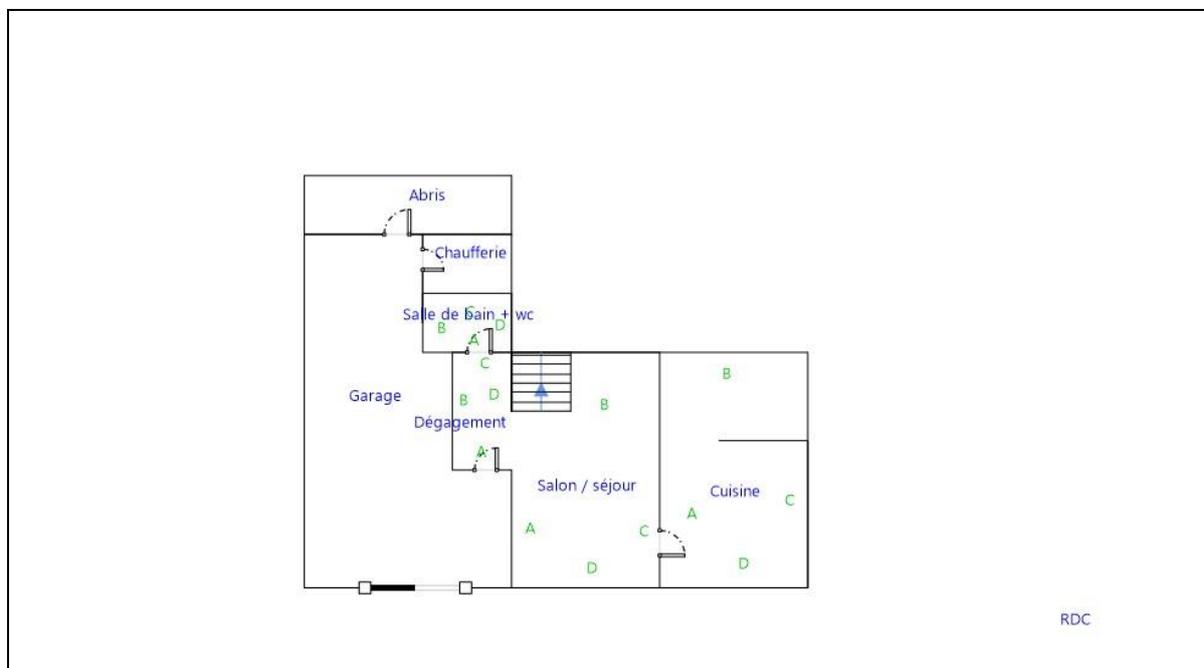
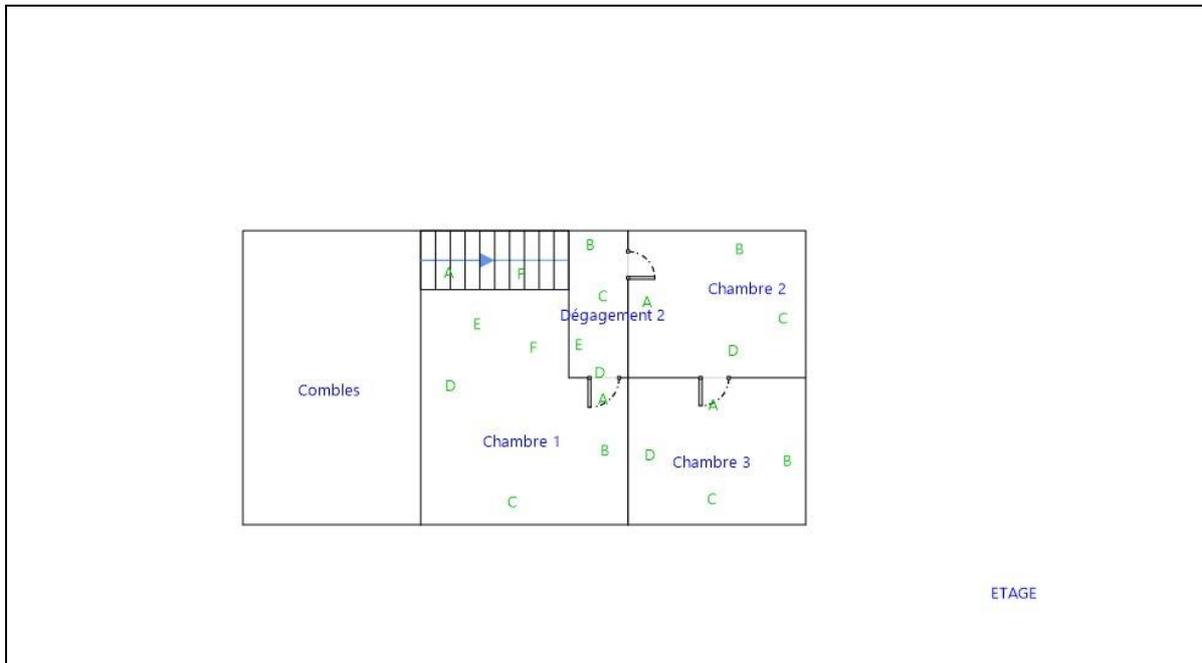
Localisation des mesures sur croquis de repérage

N°	Zone	Unité de diagnostic	Substrat	Revêtement apparent	Localisation mesure	Mesure (mg/cm²)	Etat* de conservation	Classement UD	Observation
2	A	Mur	Plâtre	Peinture	partie basse (< 1m)	6	Dégradé (Ecaillage)	3	
3	B	Mur	Plâtre	Peinture	partie basse (< 1m)	3	Non dégradé	1	
4	C	Mur	Plâtre	Peinture	partie basse (< 1m)	0,53	0	0	
5					partie haute (> 1m)	0,74			
6					mesure 3 (> 1m)	0,4			
7	D	Mur	Plâtre	Peinture	partie basse (< 1m)	11	Non dégradé	1	
8		Plafond	Plâtre	Peinture	mesure 1	0,83	0	0	
9					mesure 2	0,78

N°	Zone	Unité de diagnostic	Substrat	Revêtement apparent	Localisation mesure	Mesure (mg/cm²)	Etat* de conservation	Classement UD	Observation
17	A	Mur	Plâtre	Peinture	partie basse (< 1m)	4	Dégradé (Ecaillage)	3	
18	B	Mur	Plâtre	Peinture	partie basse (< 1m)	5	Etat d'usage (Usure par friction)	2	
19	C	Mur	Plâtre	Peinture	partie basse (< 1m)	6	Dégradé (Ecaillage)	3	
20	D	Mur	Plâtre	Peinture	partie basse (< 1m)	11	Dégradé (Ecaillage)	3	
21		Plafond	Plâtre	Peinture	mesure 1	0,72	0	0	
22					mesure 2	0,89

**Du fait de la présence de revêtements contenant du plomb au-delà des seuils en vigueur et de la nature des dégradations constatées (dégradé) sur certaines unités de diagnostic et en application de l'article L. 1334-9 du code de la santé publique, le propriétaire du bien, objet de ce constat, doit effectuer les travaux appropriés pour supprimer l'exposition au plomb, tout en garantissant la sécurité des occupants. Il doit également transmettre une copie complète du constat, annexes comprises, aux occupants de l'immeuble ou de la partie d'immeuble concernée et à toute personne amenée à effectuer des travaux dans cet immeuble ou la partie d'immeuble concernée.**
