C2B DIAGNOSTICS

Résumé de l'expertise n° 25/IMO/2651

Périmètre de repérage : ... **MAISON**

DPE Diagnostic de performance énergétique (logement)

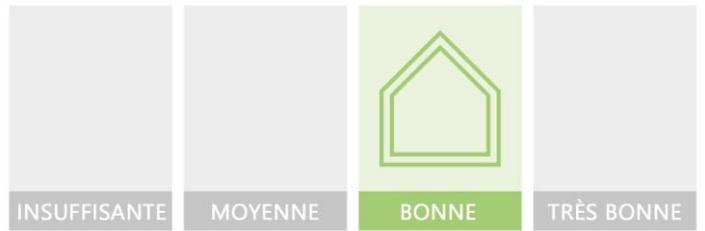
Performance de l'isolation

Murs	Inconnu (à structure lourde) avec un doublage rapporté avec isolation intérieure (réalisée entre 2001 et 2005) donnant sur l'extérieur / Mur en pierre de taille et moellons avec remplissage tout venant d'épaisseur 50 cm avec un doublage rapporté avec isolation intérieure (réalisée entre 2001 et 2005) donnant sur l'extérieur / Inconnu (à structure lourde) avec un doublage rapporté donnant sur une paroi enterrée / Inconnu (à structure lourde) avec un doublage rapporté donnant sur un garage	bonne

Plancher bas	Plancher lourd type entrevous terre-cuite, poutrelles béton donnant sur un garage avec isolation sous chape flottante (réalisée entre 2001 et 2005) Plancher inconnu donnant sur un terre-plein avec isolation sous chape flottante (réalisée entre 2001 et 2005)	bonne

Toiture/plafond	Combles aménagés sous rampants donnant sur l'extérieur (combles aménagés) avec isolation intérieure (réalisée entre 2001 et 2005) Plafond sous solives bois donnant sur un comble très faiblement ventilé avec isolation extérieure (20 cm)	bonne

Portes et fenêtres	Fenêtres coulissantes métal à rupture de ponts thermiques, double vitrage avec lame d'argon 16 mm à isolation renforcée et volets roulants aluminium / Portes-fenêtres coulissantes métal à rupture de ponts thermiques, double vitrage avec lame d'argon 16 mm à isolation renforcée et volets roulants aluminium / Fenêtres battantes pvc, double vitrage avec lame d'argon 16 mm à isolation renforcée et volets battants pvc / Fenêtres battantes pvc, double vitrage avec lame d'argon 16 mm à isolation renforcée / Portes-fenêtres battantes avec soubassement pvc, double vitrage avec lame d'argon 16 mm à isolation renforcée et volets battants pvc / Fenêtres fixes pvc, double vitrage avec lame d'argon 12 mm à isolation renforcée / Fenêtres battantes bois, double vitrage avec lame d'argon 16 mm à isolation renforcée et volets roulants aluminium / Porte(s) pvc avec double vitrage / Porte(s) bois opaque pleine	bonne

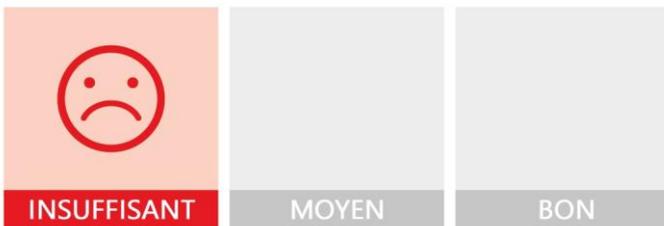
Confort d'été (hors climatisation)*

Les caractéristiques de votre logement améliorant le confort d'été :

logement traversant

toiture isolée

Équipez les fenêtres de votre logement de volets extérieurs ou brise-soleil.

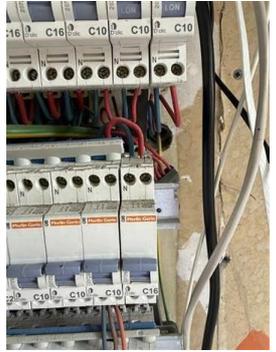
N° Article (1)	Libellé et localisation (*) des anomalies	N° Article (2)	Libellé des mesures compensatoires (3) correctement mises en œuvre	Photos
B4.3 f3	A l'intérieur du tableau, la section d'au moins un conducteur alimentant les dispositifs de protection n'est pas adaptée au courant de réglage du disjoncteur de branchement. Remarques : La section des conducteurs de pontage n'est pas en adéquation avec le courant de réglage du disjoncteur de branchement

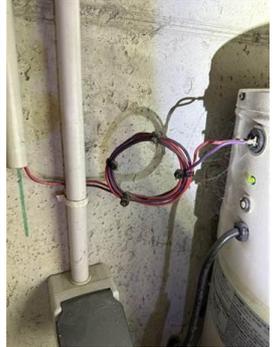
B8.3 e	Au moins un conducteur isolé n'est pas placé sur toute sa longueur dans un conduit, une goulotte ou une plinthe ou une huisserie, en matière isolante ou métallique, jusqu'à sa pénétration dans le matériel électrique qu'il alimente. Remarques : Présence de conducteurs électriques non protégés mécaniquement ; Faire intervenir un électricien qualifié afin d'installer des protections mécanique sur les conducteurs non protégés

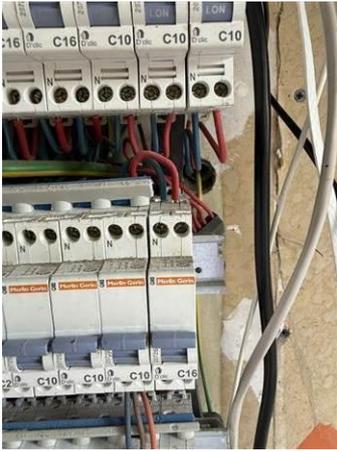
Photo PhEle001

Libellé de l'anomalie : B4.3 f3 A l'intérieur du tableau, la section d'au moins un conducteur alimentant les dispositifs de protection n'est pas adaptée au courant de réglage du disjoncteur de branchement.
Remarques : La section des conducteurs de pontage n'est pas en adéquation avec le courant de réglage du disjoncteur de branchement

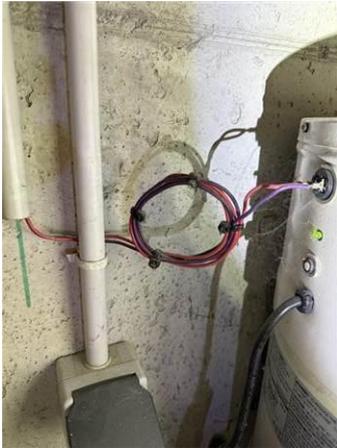
Photo PhEle002

Libellé de l'anomalie : B8.3 e Au moins un conducteur isolé n'est pas placé sur toute sa longueur dans un conduit, une goulotte ou une plinthe ou une huisserie, en matière isolante ou métallique, jusqu'à sa pénétration dans le matériel électrique qu'il alimente.
Remarques : Présence de conducteurs électriques non protégés mécaniquement ; Faire intervenir un électricien qualifié afin d'installer des protections mécanique sur les conducteurs non protégés
