C2B DIAGNOSTICS

Résumé de l'expertise n° 24/IMO/2196

Commune : **38470 VINAY**

Périmètre de repérage : ... **MAISON**

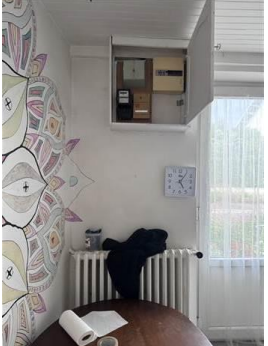
N° Article (1)	Libellé et localisation (*) des anomalies	N° Article (2)	Libellé des mesures compensatoires (3) correctement mises en œuvre	Photos
B1.3 g	<p>Le dispositif assurant la coupure d'urgence est placé à plus de 1,80 m du sol fini et n'est pas accessible au moyen de marches ou d'une estrade.</p> <p>Remarques : L'AGCP (Appareil Général de Commande et de Protection) est placé à une hauteur > à 1,80 m du sol fini ; Faire intervenir un électricien qualifié afin de déplacer l' AGCP ou créer une marche ou une estrade</p>

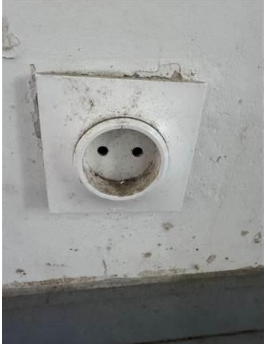
B3.3.6 a1	<p>Au moins un socle de prise de courant ne comporte pas de broche de terre.</p> <p>Remarques : Présence de circuits électriques non équipés de conducteurs de protection ; Faire intervenir un électricien qualifié afin d'installer des conducteurs de protection sur les circuits qui n'en sont pas équipés</p>

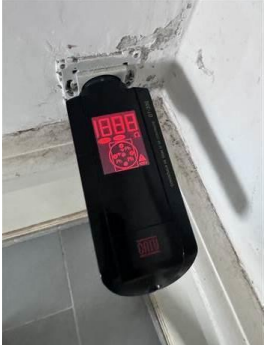
B3.3.6 a2	<p>Au moins un socle de prise de courant comporte une broche de terre non reliée à la terre.</p> <p>Remarques : Présence de circuits électriques non équipés de conducteurs de protection ; Faire intervenir un électricien qualifié afin d'installer des conducteurs de protection sur les circuits qui n'en sont pas équipés</p>

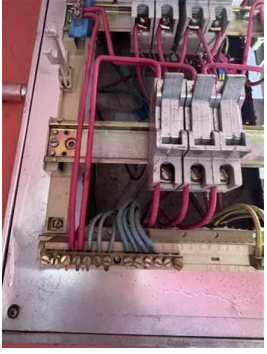
N° Article (1)	Libellé et localisation (*) des anomalies	N° Article (2)	Libellé des mesures compensatoires (3) correctement mises en œuvre	Photos
B4.3 c	<p>Plusieurs circuits disposent d'un conducteur neutre commun dont les conducteurs ne sont pas correctement protégés contre les surintensités.</p> <p>Remarques : Présence de conducteur(s) neutre(s) commun(s) à plusieurs circuits avec des conducteurs de phase non regroupés sous la même protection contre les surintensités ; Faire intervenir un électricien qualifié afin de regrouper les conducteurs de phase sous une même protection ou de supprimer le(s) conducteur(s) neutre(s) commun(s)</p>

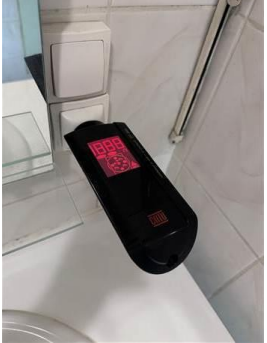
B4.3 j1	<p>Le courant assigné de l'interrupteur différentiel placé en aval du disjoncteur de branchement n'est pas adapté.</p> <p>Remarques : Le courant assigné (calibre) des interrupteurs différentiels placés en aval du disjoncteur de branchement est inadapté ; Faire intervenir un électricien qualifié afin de remplacer les interrupteurs différentiels existants par des interrupteurs différentiels dont le courant assigné est adapté</p>			
B5.3 a	<p>Locaux contenant une baignoire ou une douche : la continuité électrique de la liaison équipotentielle supplémentaire, reliant les éléments conducteurs et les masses des matériels électriques, n'est pas satisfaisante (résistance supérieure à 2 ohms).</p> <p>Remarques : La LES (Liaison Equipotentielle Supplémentaire) est incomplète ; Faire intervenir un électricien qualifié afin de compléter la LES</p>

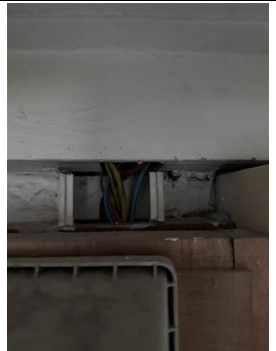
N° Article (1)	Libellé et localisation (*) des anomalies	N° Article (2)	Libellé des mesures compensatoires (3) correctement mises en œuvre	Photos
B7.3 a	<p>L'Enveloppe d'au moins un matériel est manquante ou détériorée.</p> <p>Remarques : Présence de matériel électrique en place dont l'enveloppe présente des détériorations ; Faire intervenir un électricien qualifié afin de remplacer les matériels présentant des détériorations</p>

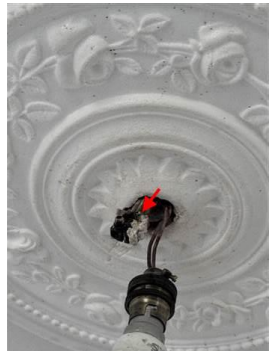
B7.3 d	<p>L'installation électrique comporte au moins une connexion avec une partie active nue sous tension accessible.</p> <p>Remarques : Présence de connexion de matériel électrique présentant des parties actives nues sous tension ; Faire intervenir un électricien qualifié afin de remplacer les matériels présentant des parties actives nues sous tension</p>

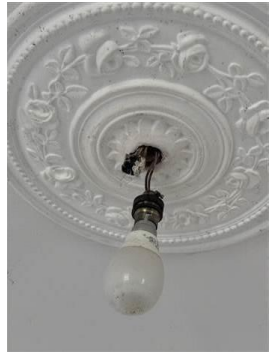
B8.3 a	<p>L'installation comporte au moins un matériel électrique vétuste.</p> <p>Remarques : Présence de matériel électrique vétuste (douilles, interrupteurs, socles de prise...) ; Faire intervenir un électricien qualifié afin de remplacer les matériels électriques vétustes</p>

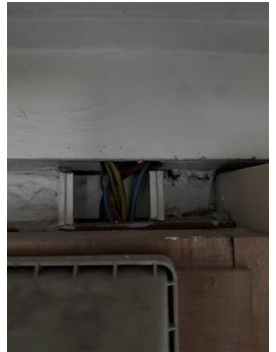
B8.3 e	<p>Au moins un conducteur isolé n'est pas placé sur toute sa longueur dans un conduit, une goulotte ou une plinthe ou une huisserie, en matière isolante ou métallique, jusqu'à sa pénétration dans le matériel électrique qu'il alimente.</p> <p>Remarques : Présence de conducteurs électriques non protégés mécaniquement ; Faire intervenir un électricien qualifié afin d'installer des protections mécanique sur les conducteurs non protégés</p>

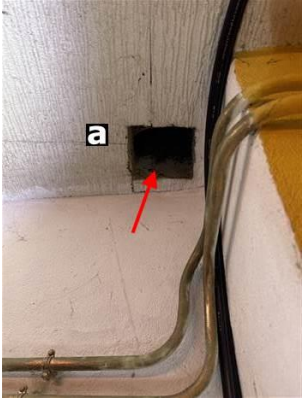
Localisation	Identifiant + Description	Conclusion (justification)	Etat de conservation** et préconisations*	Photo
Chaufferie	<p>Identifiant: M002 Description: Conduit en fibres-ciment Composant de la construction: 6 - Conduits et accessoires intérieurs - Conduits de fluides (air, eau, vapeur, fumée, échappement, autres fluides) Partie à sonder: Conduit en fibres-ciment Liste selon annexe.13-9 du CSP: B Localisation sur croquis: M002</p>	Présence d'amiante (sur jugement de l'opérateur)	<p>Matériau dégradé (étendue ponctuelle)</p> <p>Résultat EP**</p> <p>Préconisation : Il est recommandé de réaliser une évaluation périodique.</p>

Dossier n° 24/IMO/2196
Date de l'évaluation : 22/10/2024
Bâtiment / local ou zone homogène : Chaufferie
Identifiant Matériau : M002
Matériau : Conduit en fibres-ciment
Résultat EP : Il est recommandé de réaliser une évaluation périodique.

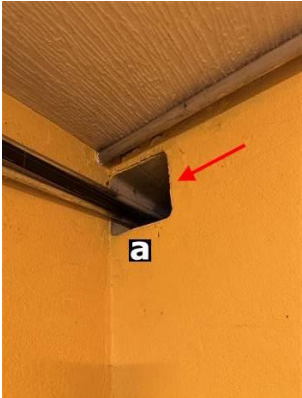
<p>Identifiant: M003 Description: Conduit en fibres-ciment Composant de la construction: 6 - Conduits et accessoires intérieurs - Conduits de fluides (air, eau, vapeur, fumée, échappement, autres fluides) Partie à sonder: Conduit en fibres-ciment Liste selon annexe.13-9 du CSP: B Localisation sur croquis: M003</p>	Présence d'amiante (sur jugement de l'opérateur)	<p>Matériau dégradé (étendue ponctuelle)</p> <p>Résultat EP**</p> <p>Préconisation : Il est recommandé de réaliser une évaluation périodique.</p>

Dossier n° 24/IMO/2196
Date de l'évaluation : 22/10/2024
Bâtiment / local ou zone homogène : Chaufferie
Identifiant Matériau : M003
Matériau : Conduit en fibres-ciment
Résultat EP : Il est recommandé de réaliser une évaluation périodique.

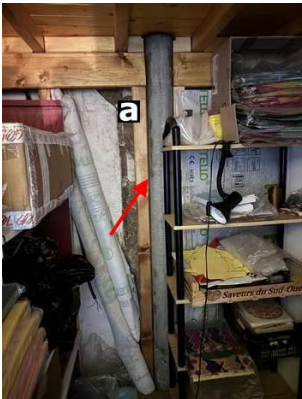
Salle de jeux	<p>Identifiant: M004 Description: Conduit en fibres-ciment Composant de la construction: 6 - Conduits et accessoires intérieurs - Conduits de fluides (air, eau, vapeur, fumée, échappement, autres fluides) Partie à sonder: Conduit en fibres-ciment Liste selon annexe.13-9 du CSP: B Localisation sur croquis: M004</p>	Présence d'amiante (sur jugement de l'opérateur)	<p>Matériau non dégradé</p> <p>Résultat EP**</p> <p>Préconisation : Il est recommandé de réaliser une évaluation périodique.</p>
